# CINQ ANNÉES DE CONFLIT

État du patrimoine  
culturel dans l'Ancienne  
ville d'Alep

Analyse pluri-temporelle détaillée à base  
d'imagerie satellitaire des dommages subis  
par l'Ancienne ville d'Alep

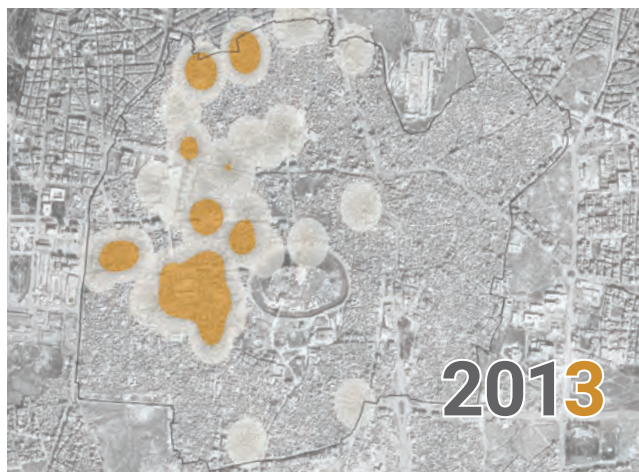
Le magnifique minaret de la Grande Mosquée construit en 1090 sous le règne de la dynastie locale des Seldjoukides (1080-1117) témoignait du talent artistique et des compétences techniques des maçons de la ville. Le minaret a été détruit le 24 avril 2013.

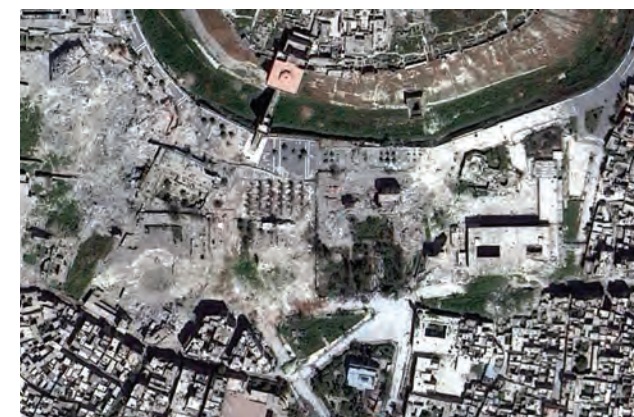
**Image 5. Bâtiments historiques situés au sud de la Citadelle d'Alep.** 26 avril 2015 © Pléiades Image CNES 2015, Airbus Defence and Space.

Entre 2014 et 2015, la plupart des bâtiments historiques situés au sud de la Citadelle d'Alep ont été détruits ou gravement endommagés, y compris le Grand Sérail, la madrasa al-Sultaniyya, le hammam Yalbougha al-Nasiri et le complexe architectural al-Khusrawiyya.

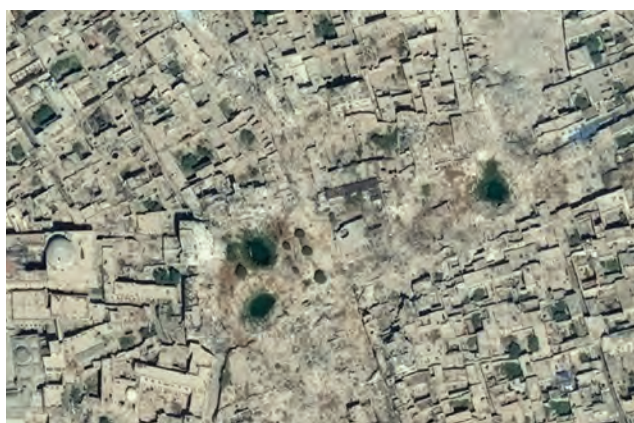
**Image 6. Place al-Hatab.** 18 septembre 2016 © 2016 DigitalGlobe (Source : U.S. Department of State, NextView License).

Le 26 avril 2016, le quartier de Jdédid et la place al-Hatab ont été gravement endommagés.

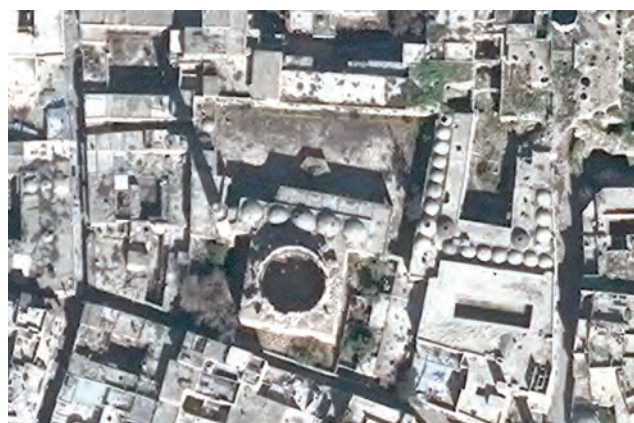
**Image 7. Mosquée al-Adiliyya.** 20 février 2017 © 2017 DigitalGlobe (Source : U.S. Department of State, NextView License).

La mosquée al-Adiliyya est un important exemple de mosquée provinciale construite par Mimar Sinan. Le 17 février 2017, la mosquée al-Adiliyya a été gravement endommagée.

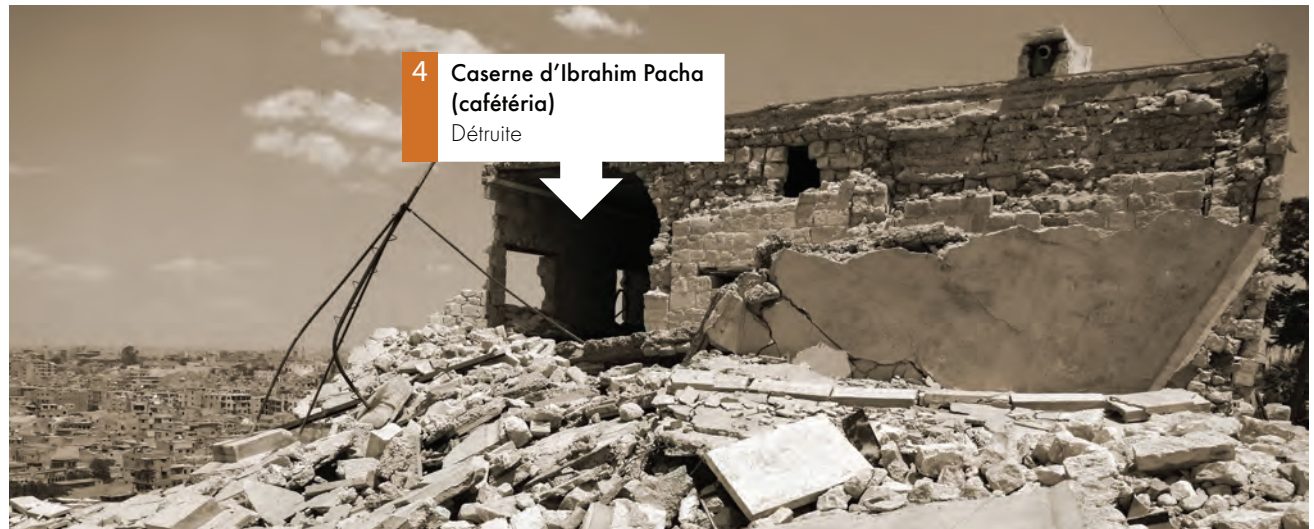
**Caserne d'Ibrahim Pacha (cafétéria).** Photo prise depuis le côté ouest de la caserne d'Ibrahim Pacha en direction de l'extrémité ouest du bâtiment, qui a été complètement détruite. Date de la photo : 28 mai 2017 © Art Graphique & Patrimoine.

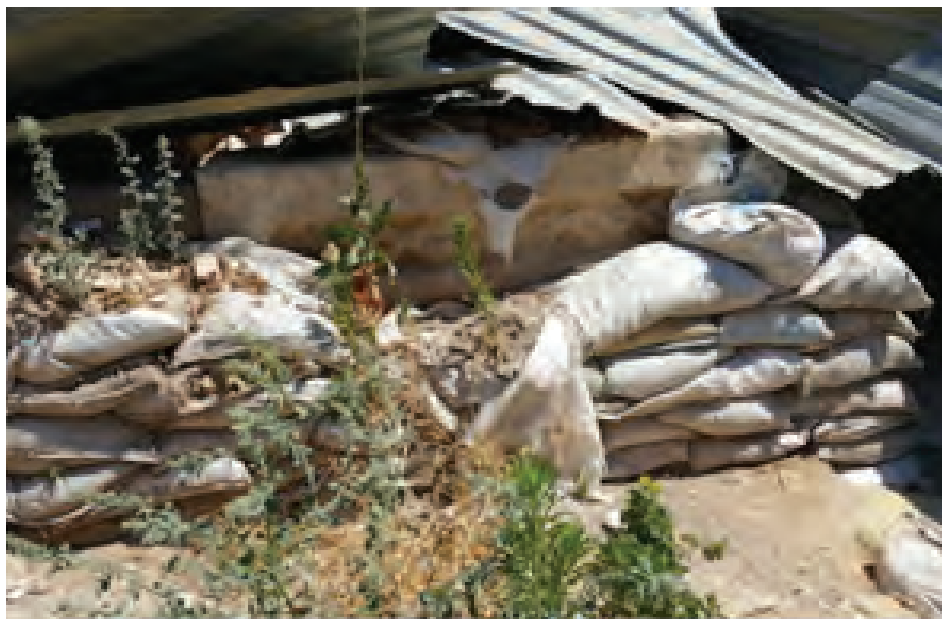
- — — Étendue des sols perturbés à cause des sacs de sable éclatés (2013)  
— — — Étendue des sols perturbés à cause des sacs de sable éclatés (2017)  
● ● ● Éboullis possibles

**Images 13 et 14. Temple du dieu de l'orage.** En haut à gauche (avant) : 21 novembre 2010 © 2010 DigitalGlobe (Source : U.S. Department of State, NextView License). En bas à gauche (après) : 20 février 2017 © 2017 DigitalGlobe (Source : U.S. Department of State, NextView License).

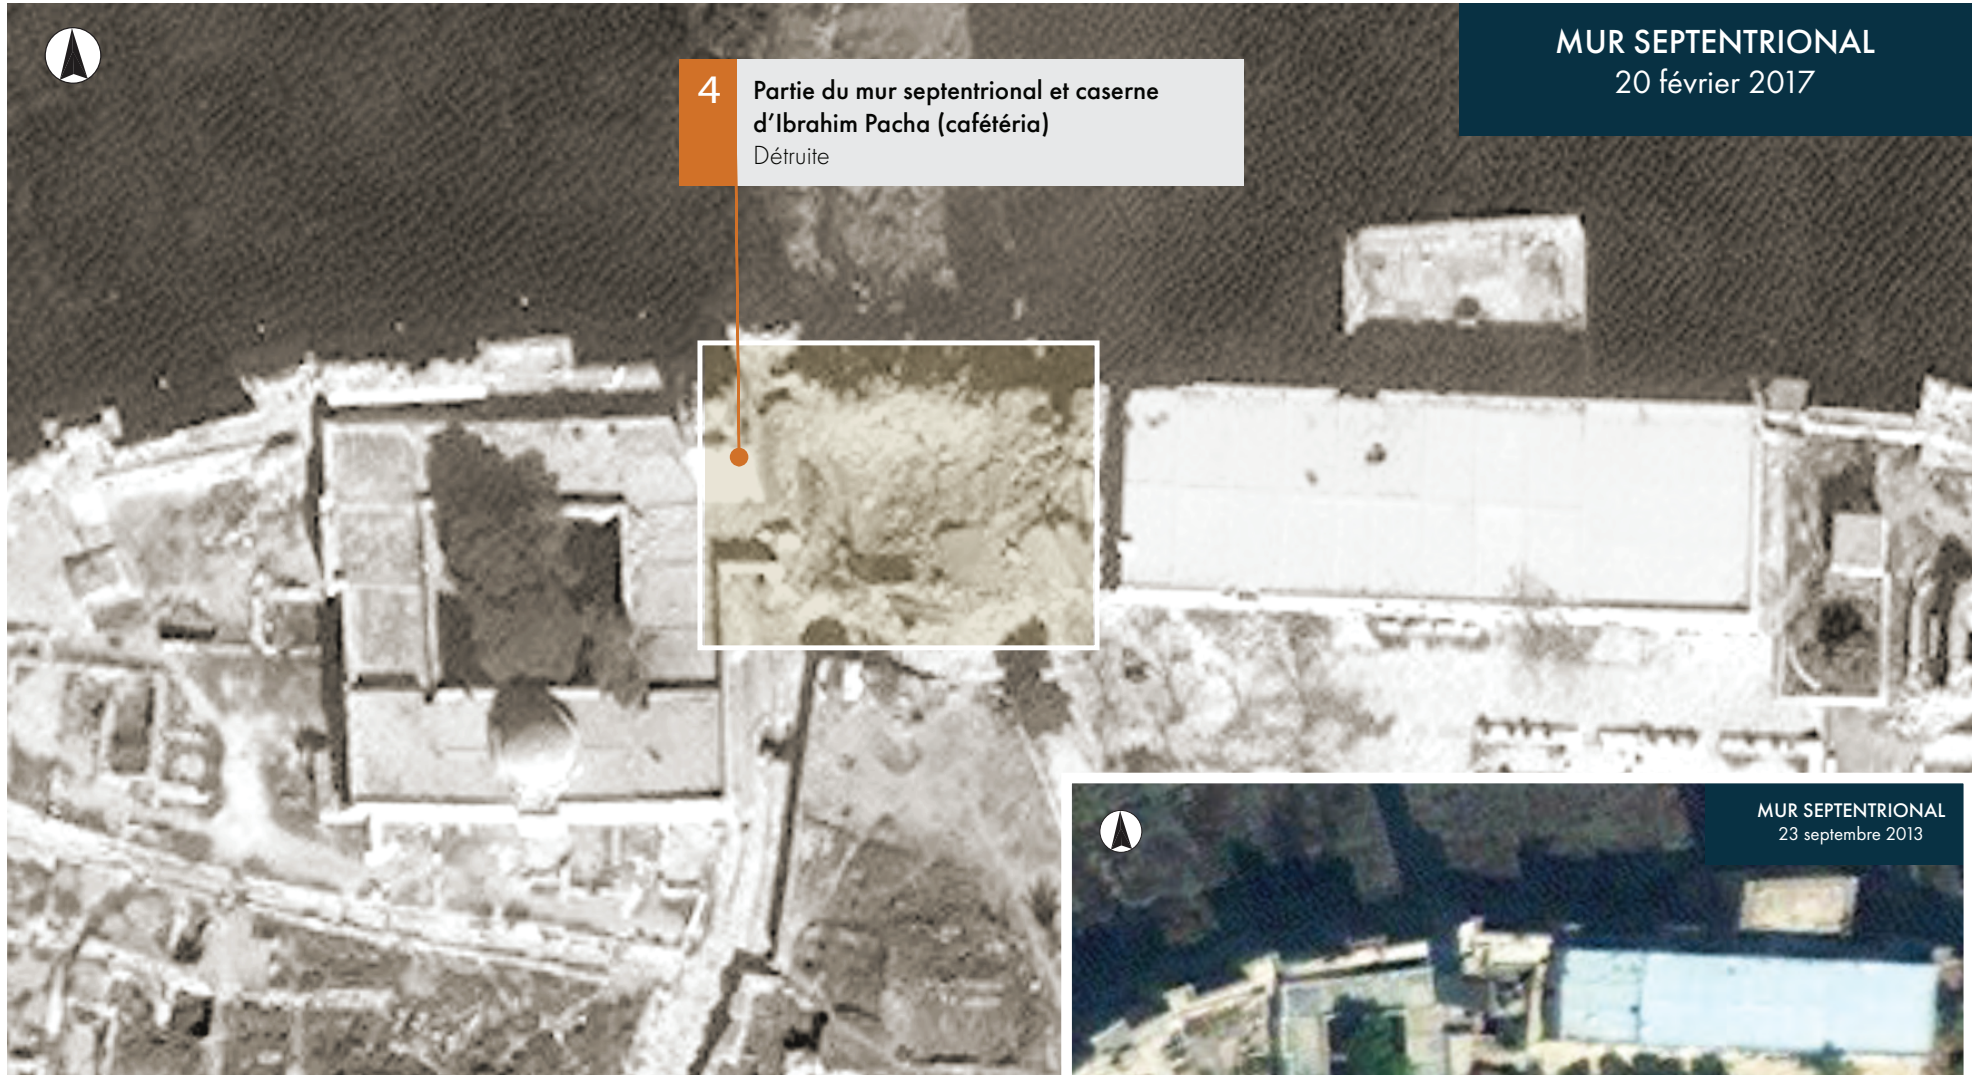
MUR SEPTENTRIONAL  
23 septembre 2013

4 Partie du mur septentrional et caserne  
d'Ibrahim Pacha (cafétéria)  
Détruite

Images 15 et 16. Mur septentrional. En bas à droite (avant) : 23 septembre 2013 © 2013 DigitalGlobe (Source : U.S. Department of State, NextView License). Pleine page (après) : 20 février 2017 © 2017 DigitalGlobe (Source : U.S. Department of State, NextView License).

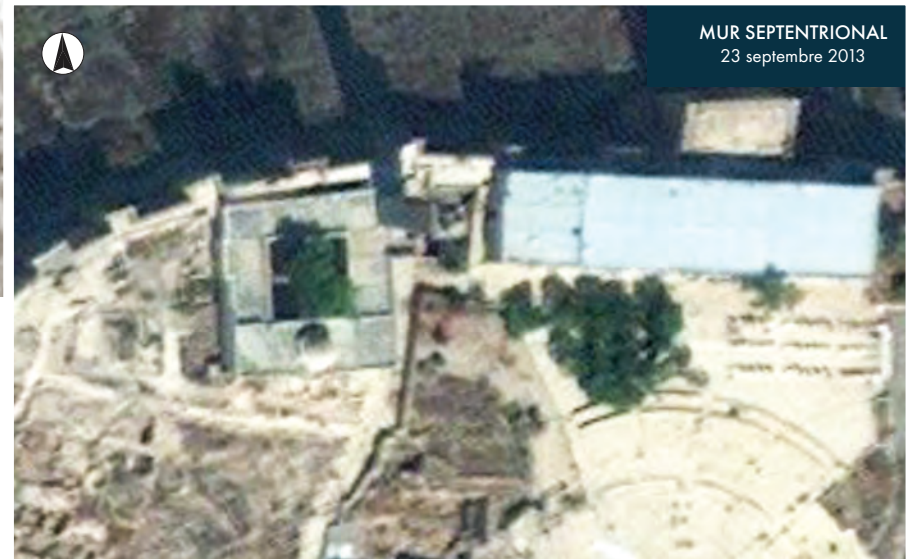
L'une des tours et une partie du mur septentrional situés entre la Grande Mosquée et la caserne d'Ibrahim Pacha ont été gravement endommagés (point de dommage 4). Ces dommages ont été identifiés pour la première fois à partir de l'imagerie obtenue le 18 septembre 2016 en la comparant à l'imagerie obtenue le 23 septembre 2013 (voir images 15 et 16).

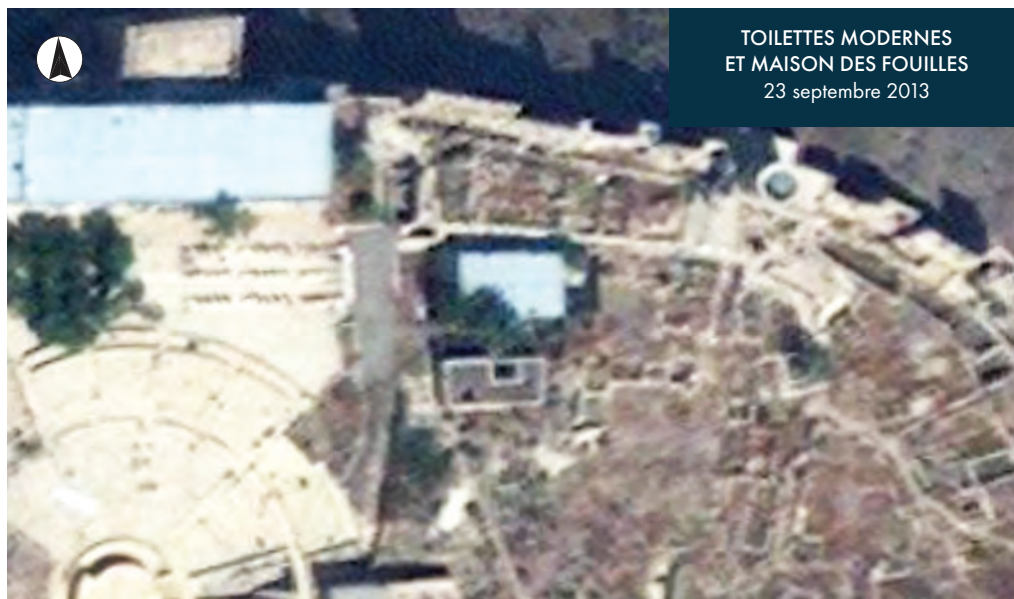
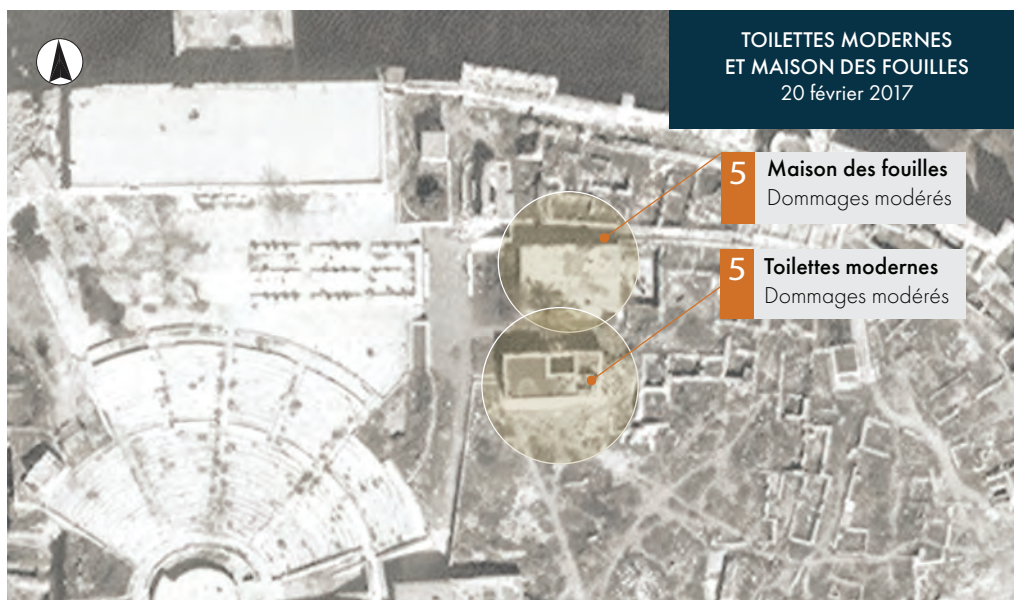
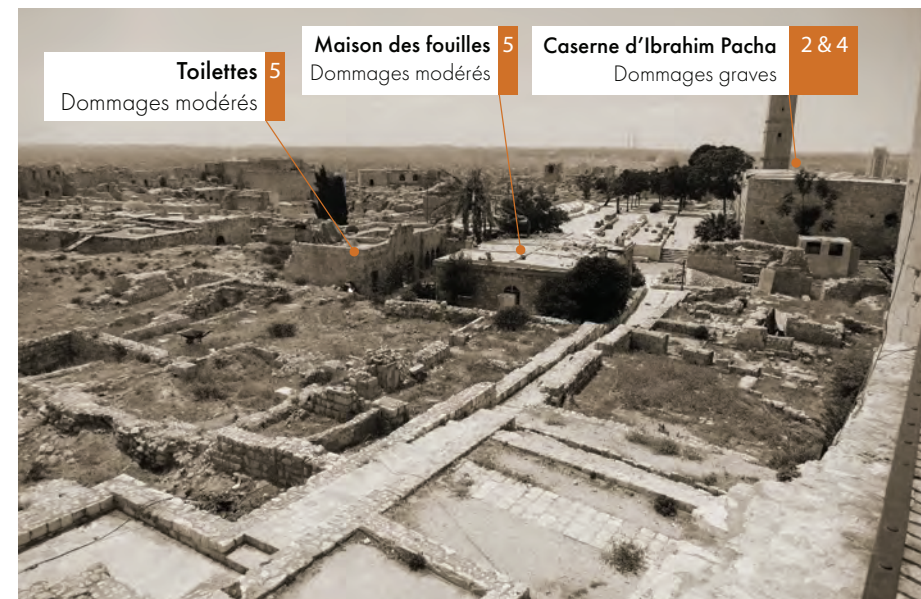
Les toilettes modernes sont en partie effondrées à l'angle sud-est (point de dommage 5) et plusieurs trous sont visibles sur le toit. L'édifice opposé, que l'équipe archéologique syro-allemande utilisait comme maison des fouilles, a également subi des dommages modérés avec deux trous visibles sur le toit et peut-être aussi un effondrement à l'extrémité nord-ouest du bâtiment (voir images 20 et 21, point de dommage 5).

Photo prise depuis le mur septentrional des fortifications en direction des sections 1 et 2. La maison des fouilles et les toilettes situées devant sont clairement visibles.  
Date de la photo : 26 mai 2017 © Art Graphique & Patrimoine.

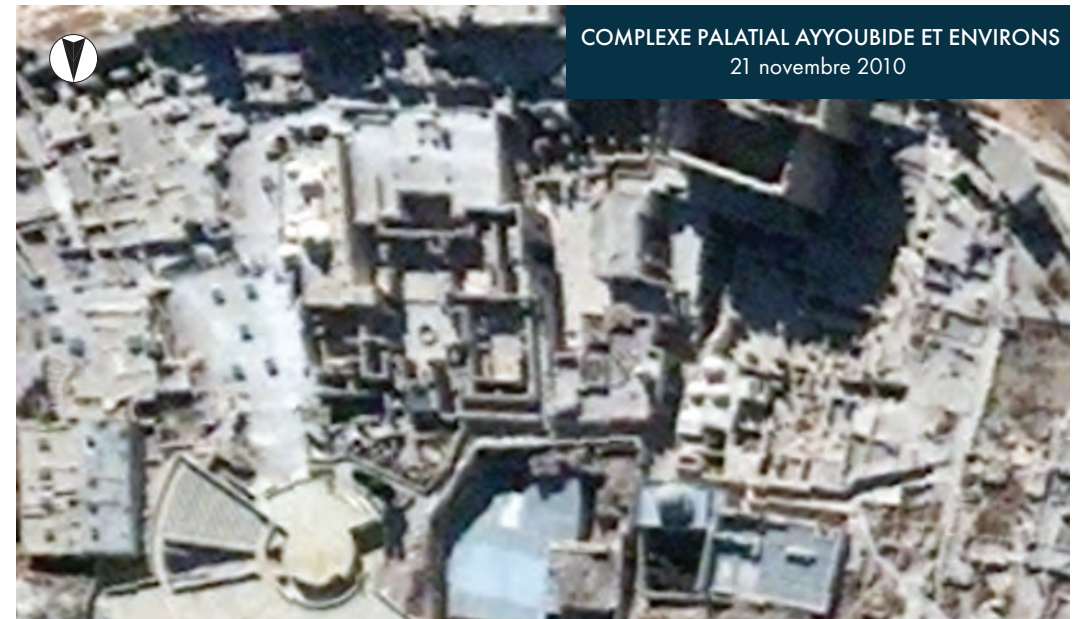
COMPLEXE PALATIAL AYYOUBIDE ET ENVIRONS  
21 novembre 2010

Le palais al-Tawashi a été légèrement endommagé (point de dommage 16) et le toit du musée situé dans l'ancien arsenal pourrait avoir été endommagé par un impact (point de dommage 15). Le toit de l'une des salles ayyoubides situées à l'est de l'allée principale de la Citadelle semble aussi marqué par un cratère d'impact (point de dommage 17). Le toit de la citerne ayyoubide située à l'est du hammam royal a été endommagé par un impact (point de dommage 11), et peut être également le toit du hammam royal (point de dommage 13). Le toit du bâtiment situé près du puits datant de l'époque hellénistique pourrait, lui aussi, avoir subi un impact. Les autres salles ayyoubides ont subi des dommages modérés : leur toiture pourrait avoir été endommagée et l'on observe un petit tas d'éboulis près de l'entrée, ainsi qu'un trou qui pourrait être un signe de pillage (voir images 22 et 23).

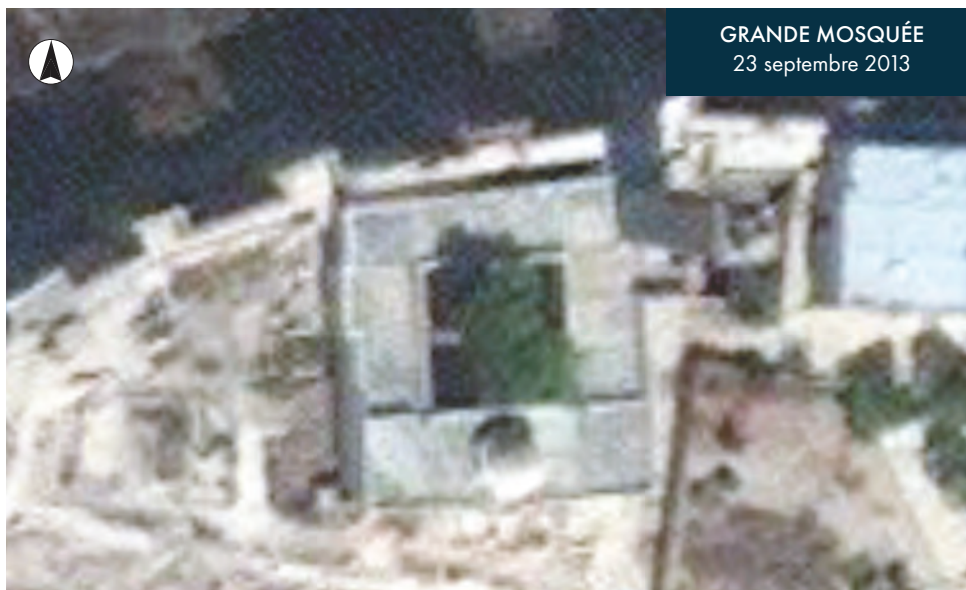
**Image 24. Grande Mosquée.** 23 septembre 2013 © 2013 DigitalGlobe (Source : U.S. Department of State, NextView License).

Un tas d'éboulis indique que le mur oriental et la base du minaret de la Grande Mosquée ont subi des dommages (point de dommage 20). D'autres éboulis sont aussi clairement visibles autour des murs nord et est de la Grande Mosquée et une petite partie du mur/toiture du côté nord pourrait aussi avoir été endommagée (point de dommage 4), bien que le reste de l'édifice paraisse intact (voir images 24 et 25).

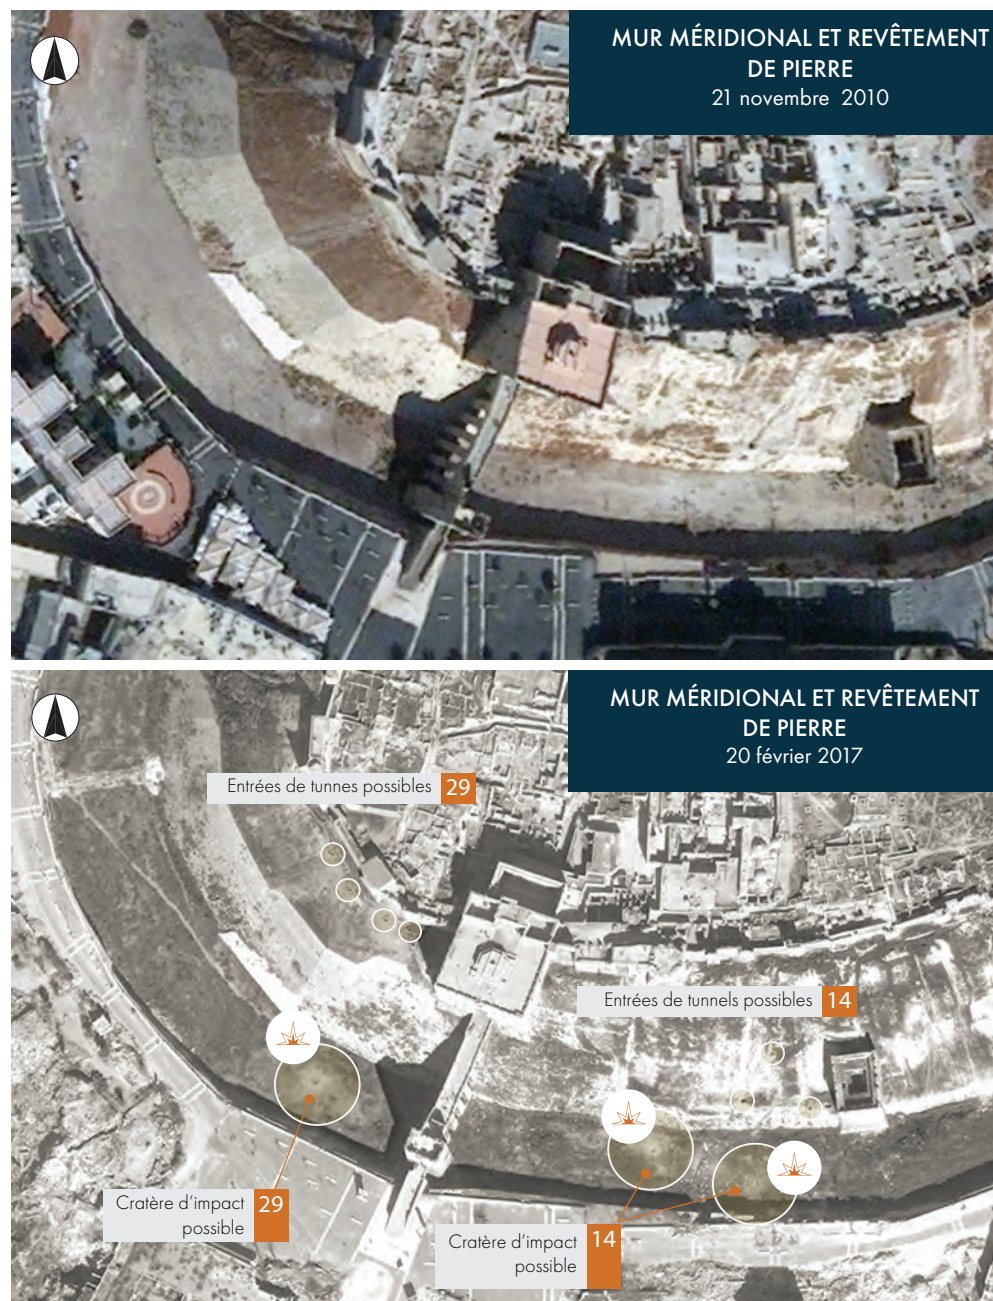
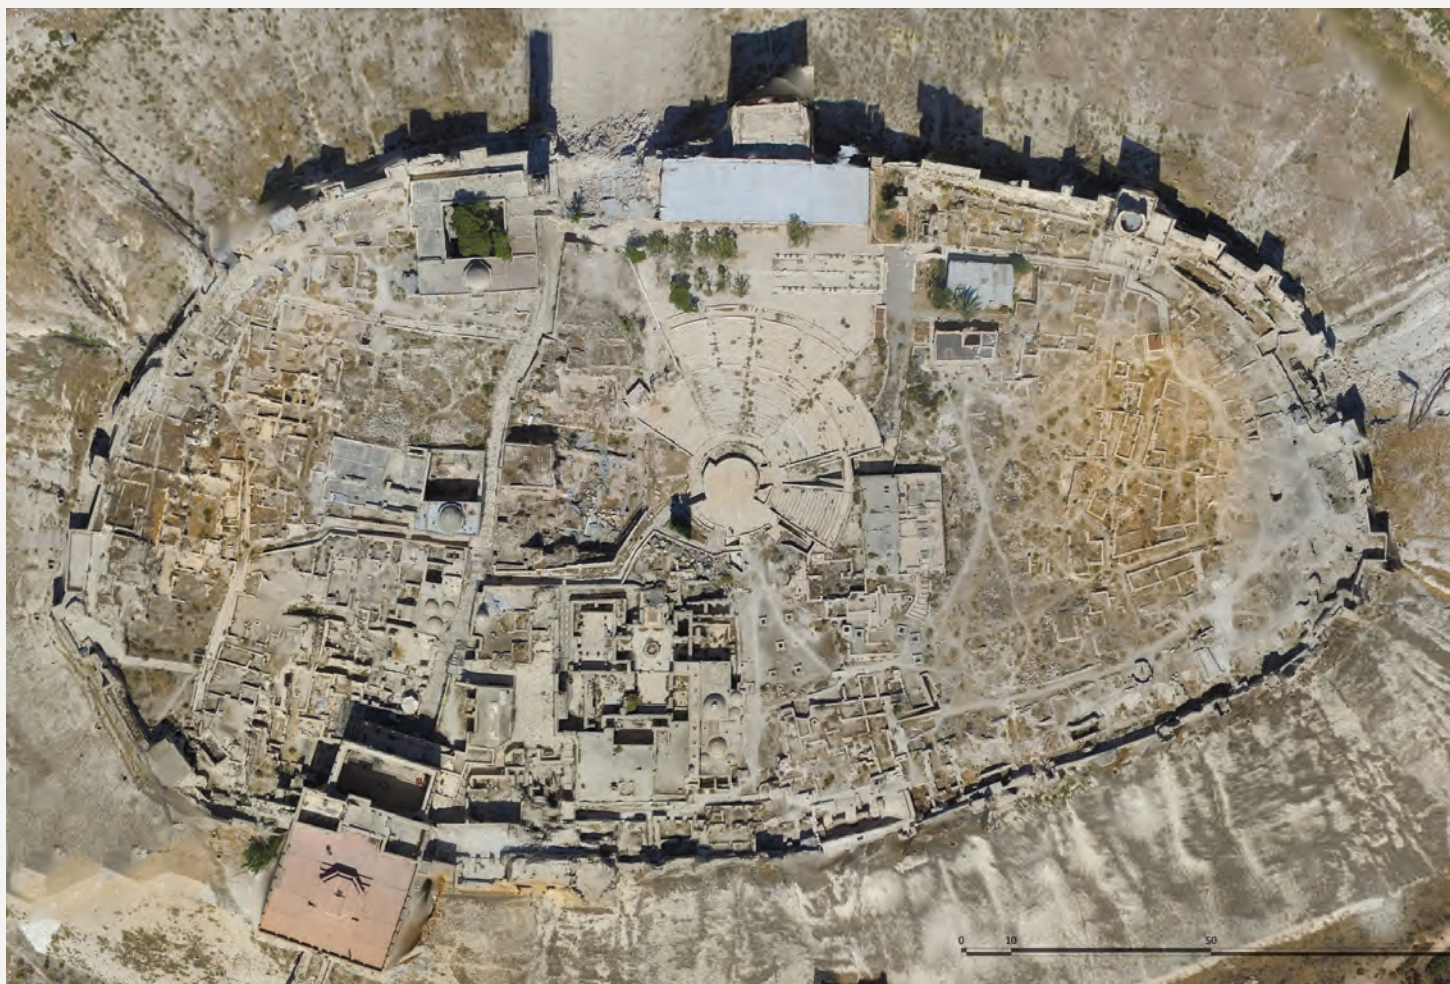
Des dommages dus à un impact sont visibles dans le fossé qui entoure les fortifications (ces dommages datent en grande partie de 2012) (point de dommage 29) et l'on peut voir plusieurs entrées de tunnel à proximité du mur fortifié et de la tour avancée méridionale (voir image 29). D'autres édifices ont subi des dommages structurels mineurs, notamment certaines tours des fortifications (mai 2014). En octobre 2014, l'endommagement du toit et des créneaux de la deuxième tour à l'est du bloc d'entrée était visible (voir images 28 et 29, point de dommage 14).

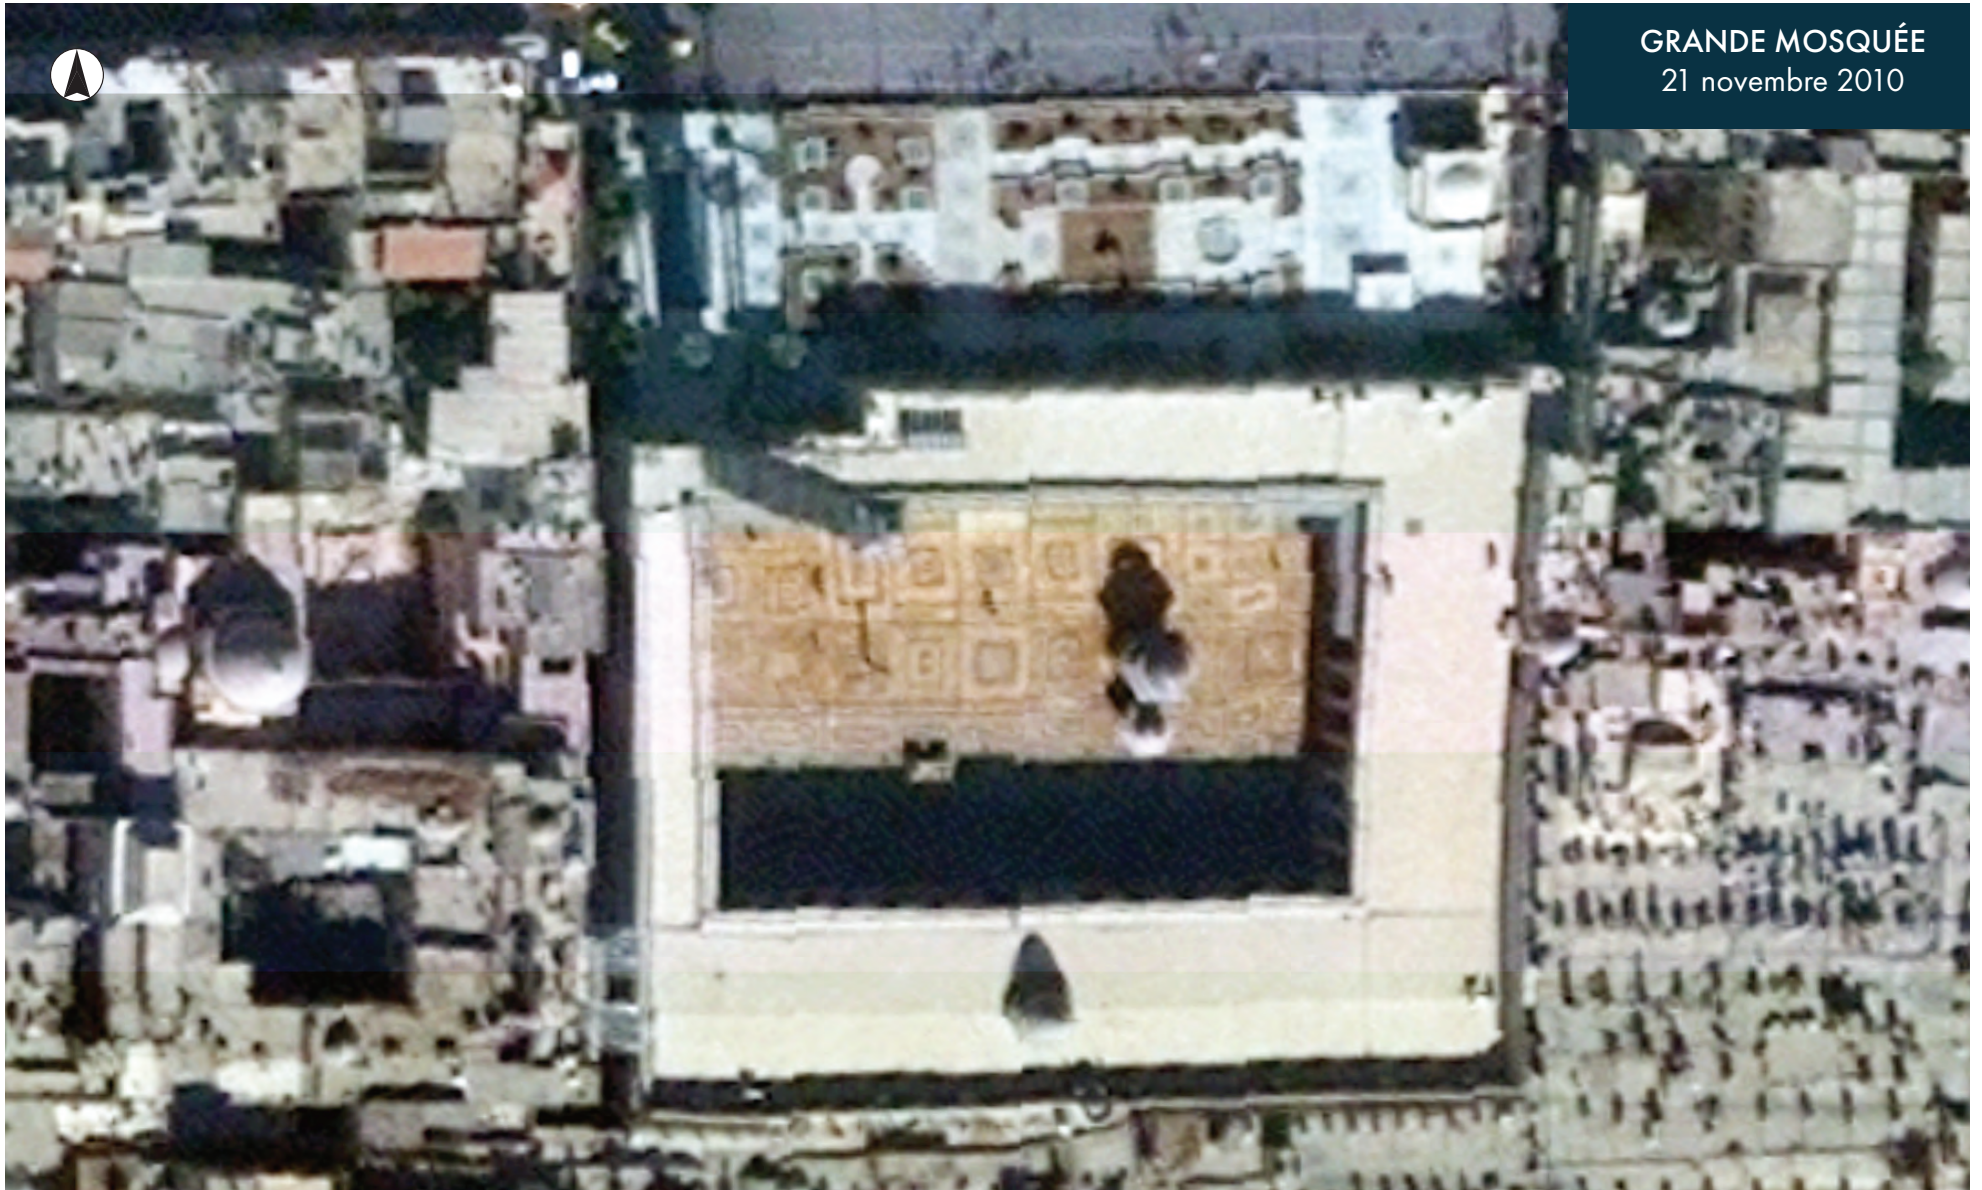
GRANDE MOSQUÉE  
21 novembre 2010

Image 30. Grande Mosquée d'Alep. 21 novembre 2010 © 2010 DigitalGlobe (Source : U.S. Department of State, NextView License).

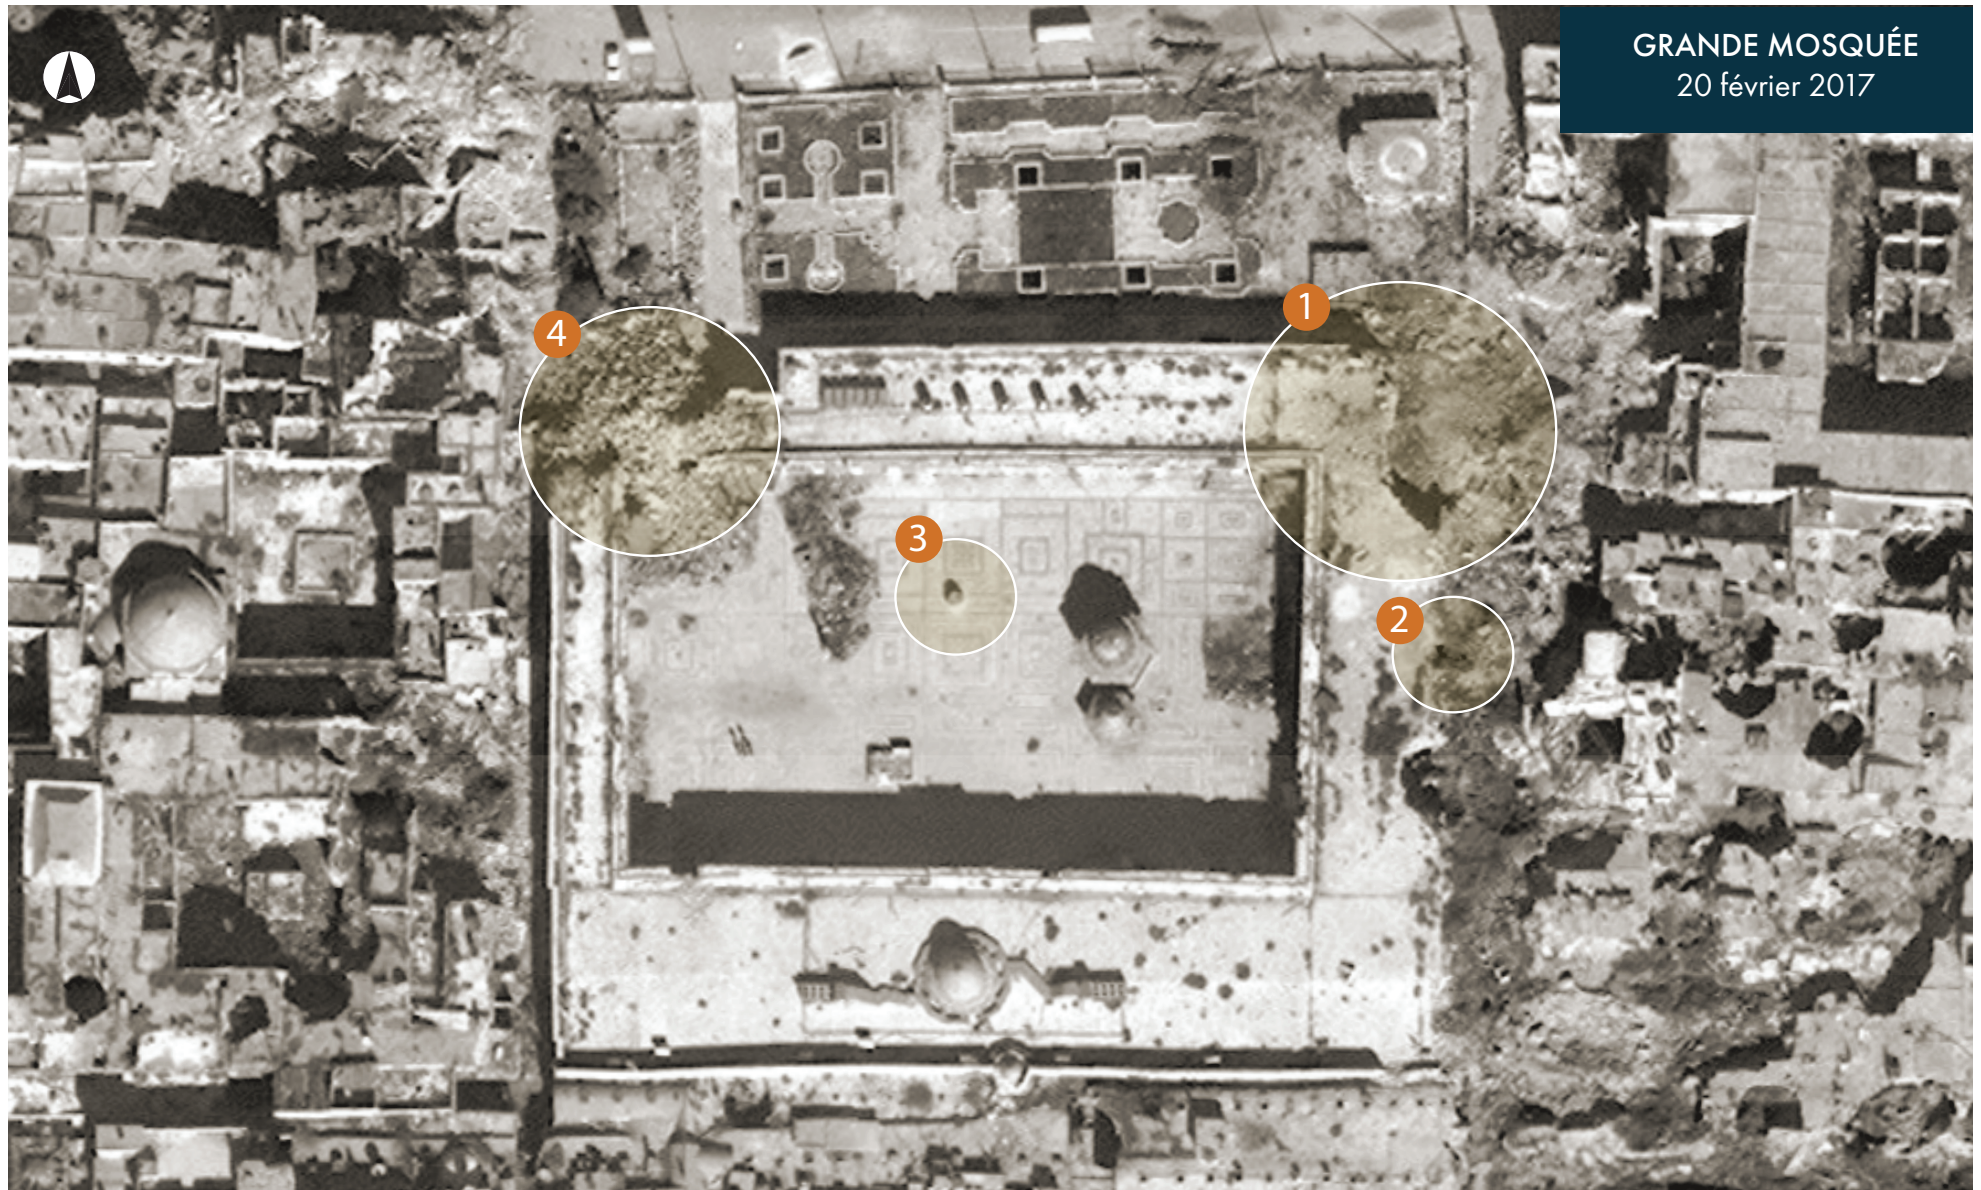
Image 31. Grande Mosquée d'Alep. 20 février 2017 © 2017 DigitalGlobe (Source : U.S. Department of State, NextView License).

- 1 Passage d'accès au souk depuis le portique de la galerie est
- 2 Portique est le portique de la galerie est
- 3 Mesures prises pour protéger le cadran solaire en 2013
- 4 Minaret de la Grande Mosquée détruit en avril 2013

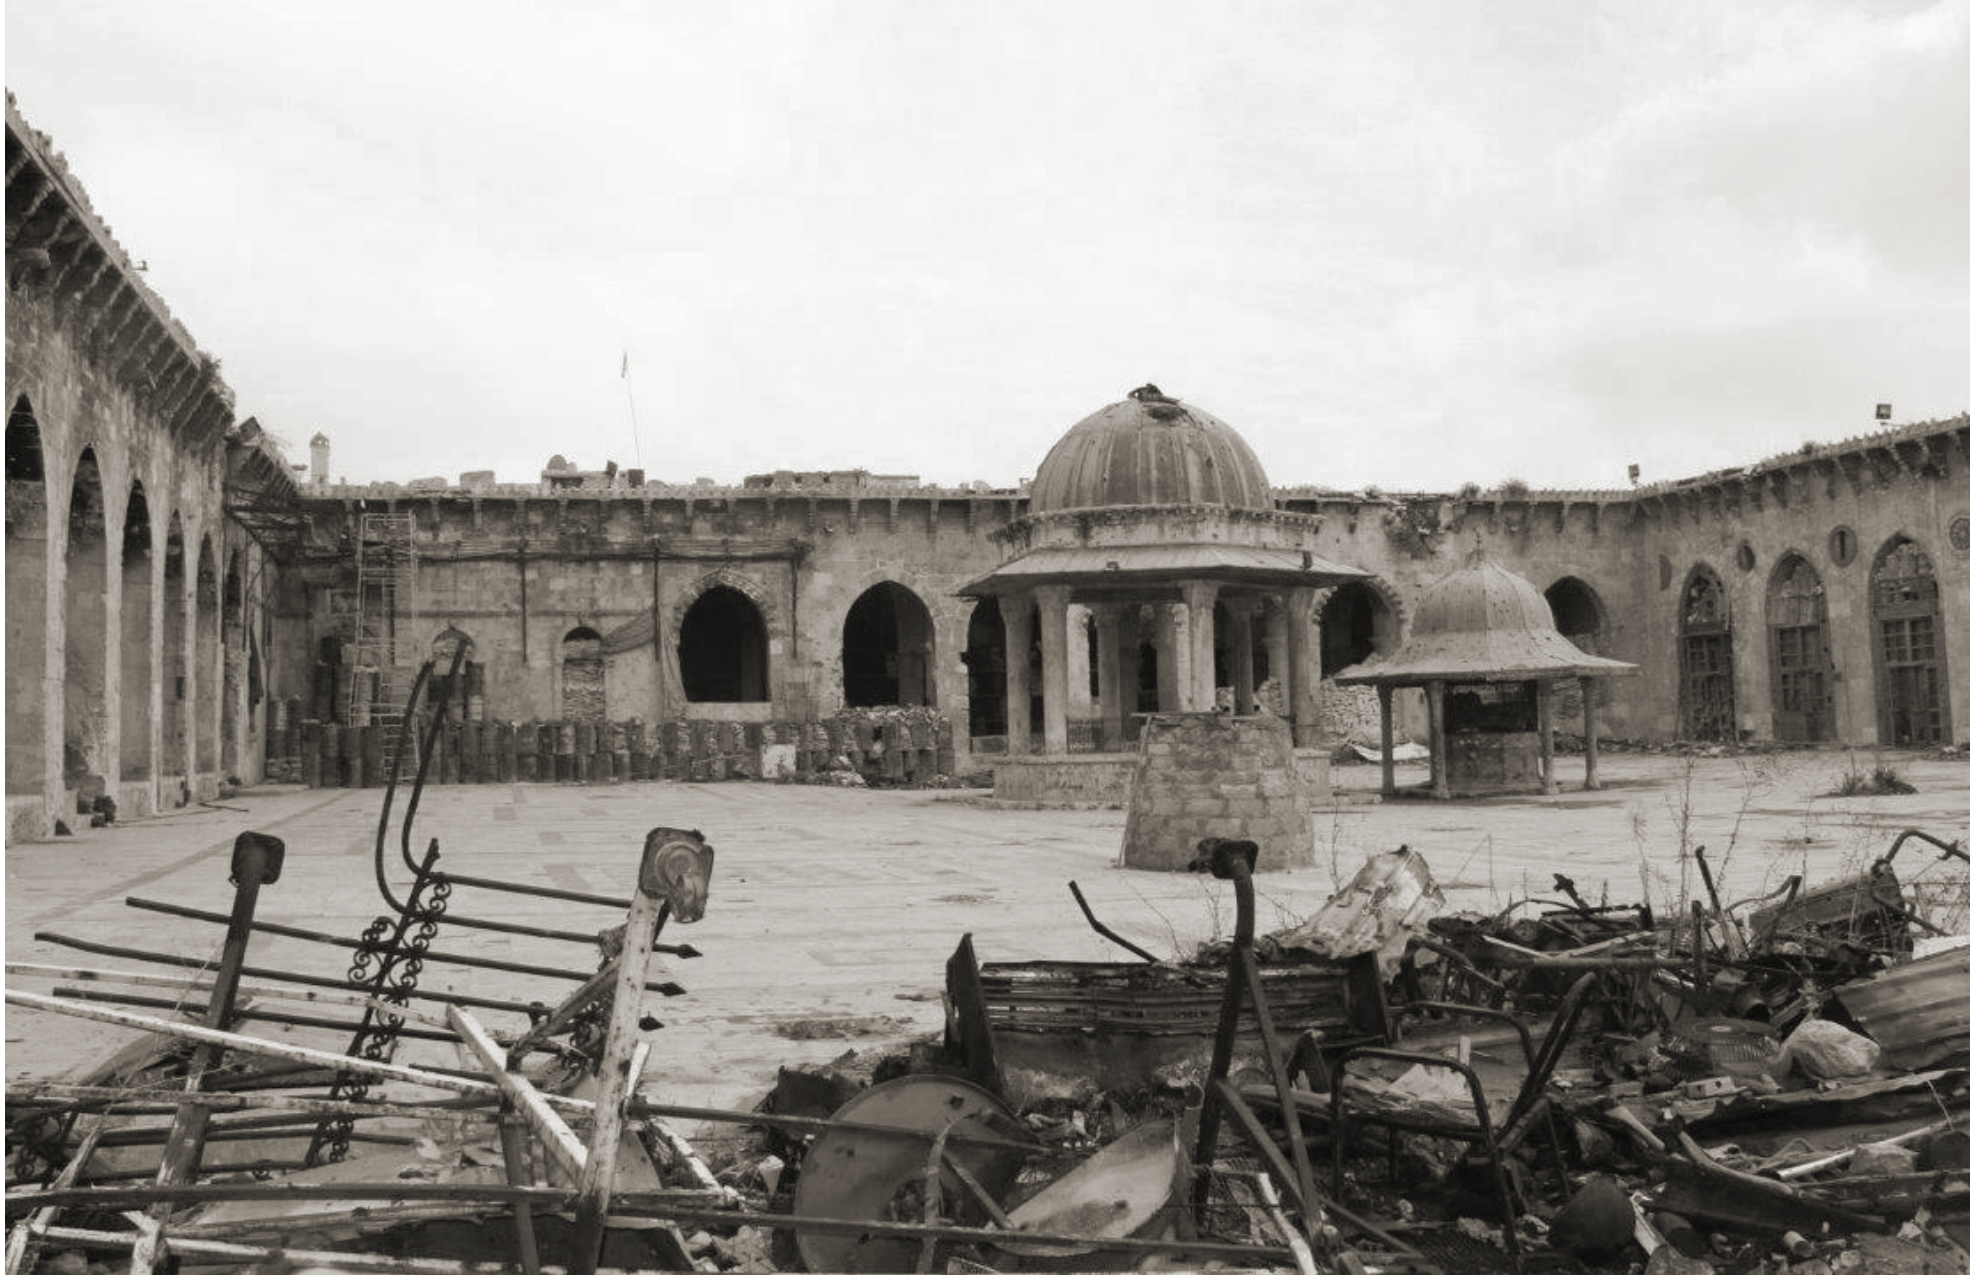
Le minaret a été entièrement détruit au cours des combats en avril 2013 (voir image 31, point de dommage 4). En septembre 2012, un grave incendie qui s'est déclenché dans les souks a endommagé une grande partie du côté est de la mosquée (le mur extérieur attenant aux souks et le portique est) et détruit la bibliothèque. Les dommages graves subis par le portique étaient visibles en 2014 sur l'imagerie satellitaire (voir image 31, point de dommage 2). De plus, la cour intérieure dallée est en partie détruite. Enfin, le jardin situé au nord de la mosquée a subi des dommages modérés. Le passage permettant d'accéder au souk à partir du portique est (voir image 31, point de dommage 1) a été gravement endommagé. L'imagerie de 2015 et 2017 fait apparaître des dommages supplémentaires au niveau du portique est. Une partie du mur est et l'angle nord-ouest de la mosquée ont été détruits. Les images montrent aussi les mesures prises en 2013 pour protéger le cadran solaire (voir image 31, point de dommage 3) qui a été recouvert de sacs de sable et entouré d'un bloc de béton. Des traces noires de fumée sont visibles sur l'imagerie satellitaire à l'emplacement d'au moins une des galeries et la DGAM a confirmé que la bibliothèque al-Waqifiyya a été détruite par le feu.

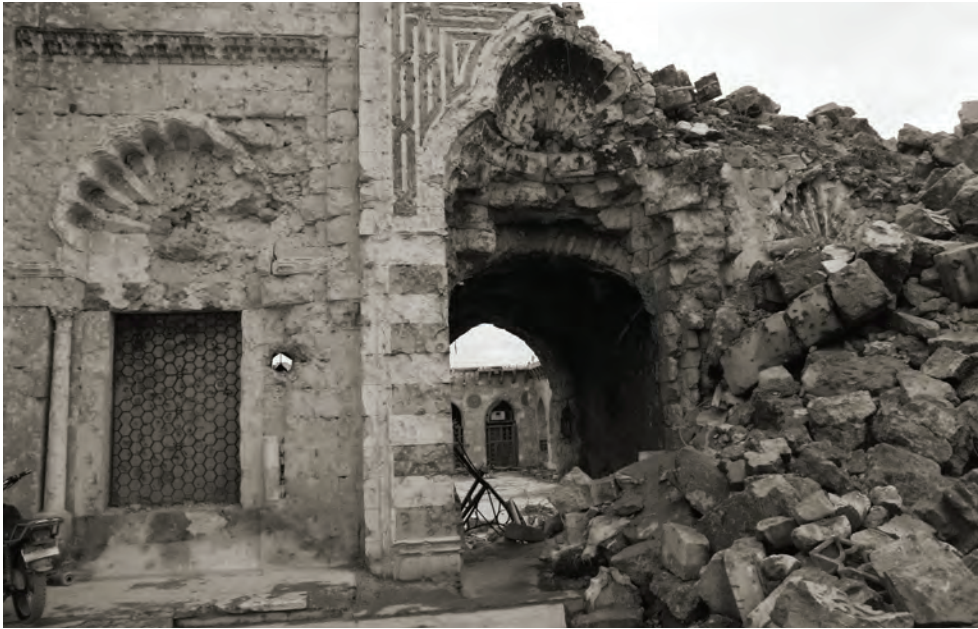
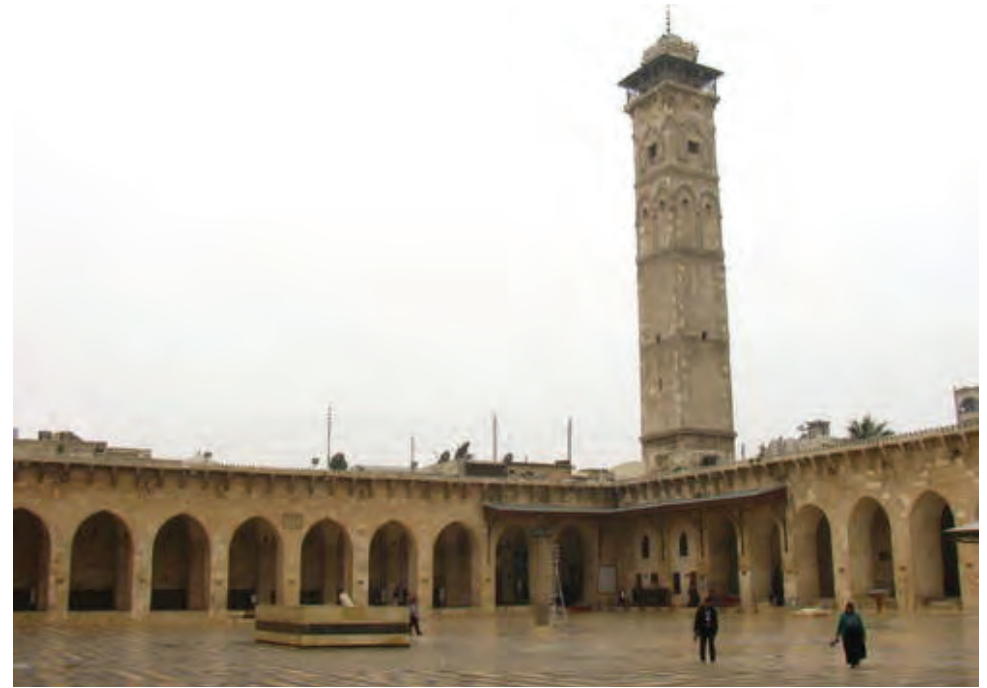
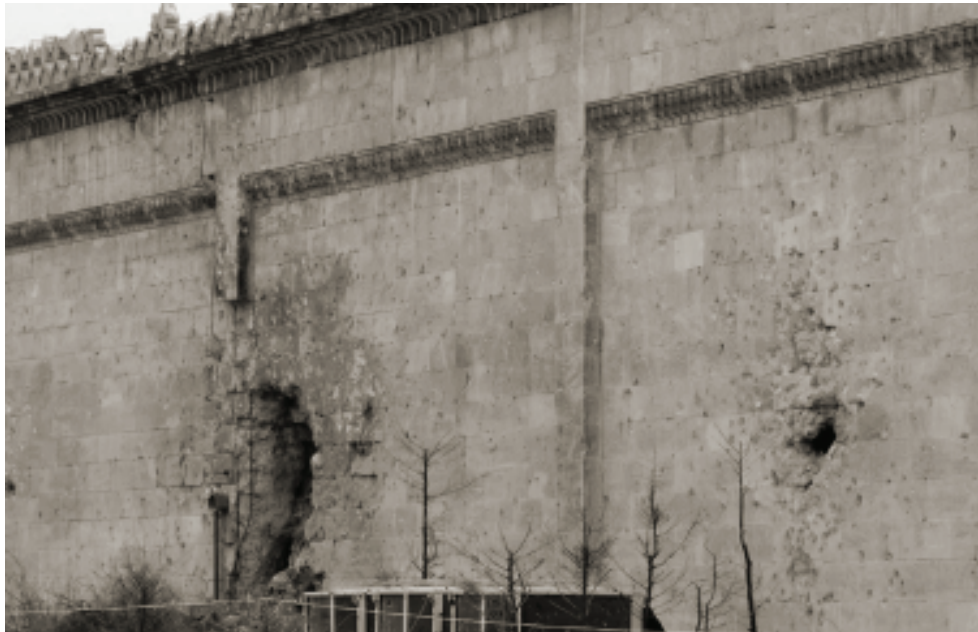
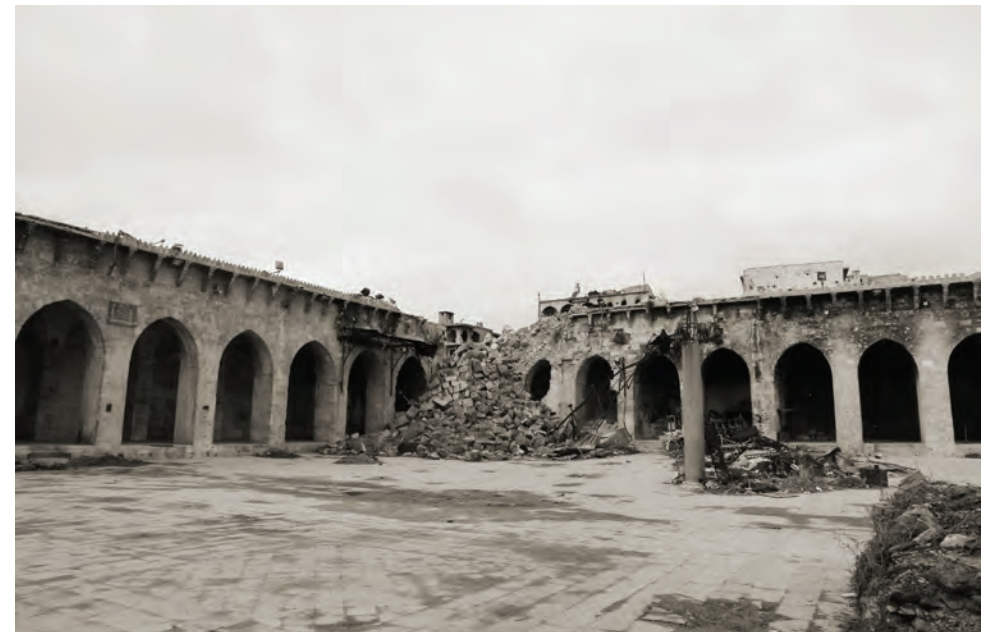
**Grande Mosquée d'Alep.** *En haut à gauche* : Dommages à l'entrée nord de la Grande Mosquée. Date de la photo : 16 janvier 2017 © UNESCO/G. Khawam. *En bas à gauche* : Dommages sur la façade nord de la Grande Mosquée. Date de la photo : 16 janvier 2017 © UNESCO/G. Khawam. *En haut à droite* : Minaret de la Grande Mosquée d'Alep. Date de la photo : 28 décembre 2009 © Alain Homsî\*. *En bas à droite* : Grande Mosquée d'Alep après la destruction du minaret. Date de la photo : 16 janvier 2017 © UNESCO/G. Khawam.
