# CINQ ANNÉES DE CONFLIT

État du patrimoine  
culturel dans l'Ancienne  
ville d'Alep

Analyse pluri-temporelle détaillée à base  
d'imagerie satellitaire des dommages subis  
par l'Ancienne ville d'Alep

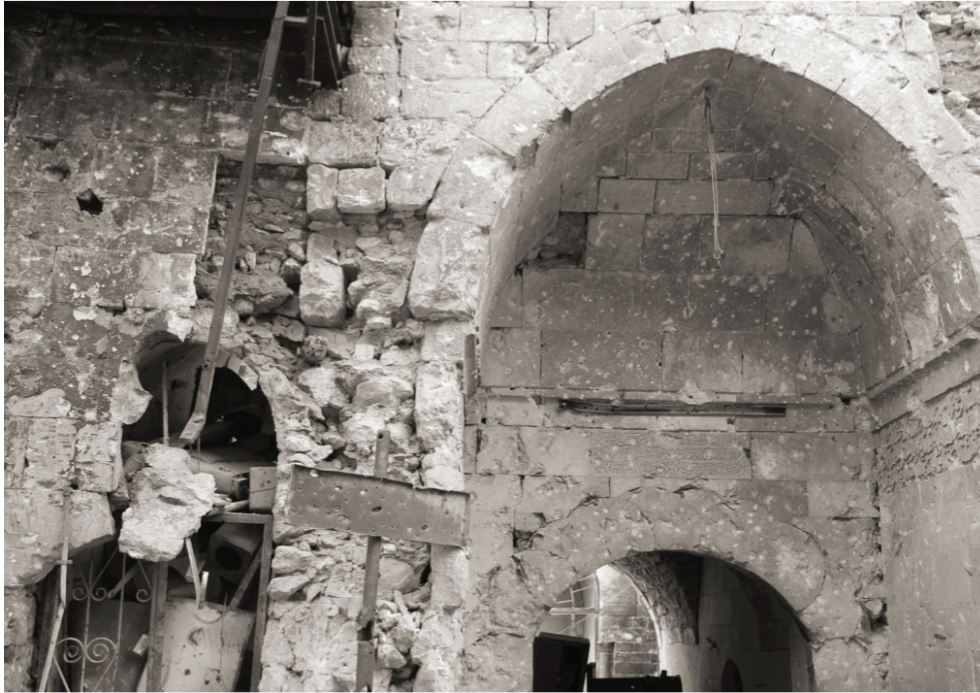
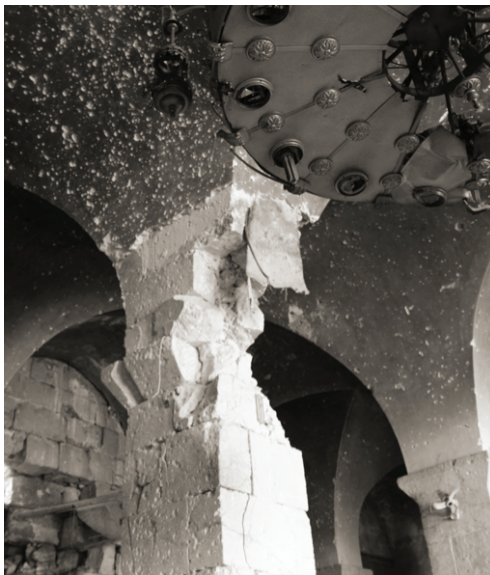
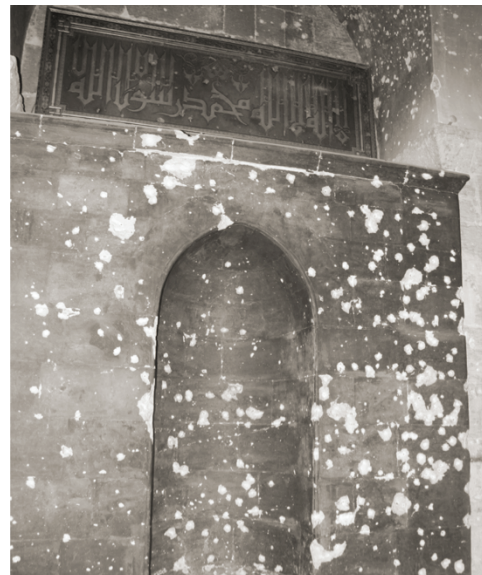
**Grande Mosquée d'Alep.** *En haut à gauche* : Dommages à l'entrée ouest de la Grande Mosquée. Date de la photo : 16 janvier 2017 © UNESCO/G. Khawam. *En bas à gauche* : Pilier endommagé dans la salle de prière principale de la Grande Mosquée. Date de la photo : 16 janvier 2017 © UNESCO/G. Khawam. *En bas à droite* : Un des mihrabs de la salle de prière de la Grande Mosquée. Date de la photo : 16 janvier 2017 © UNESCO/G. Khawam. *À droite* : Barils installés à des fins de protection dans la salle de prière de la Grande Mosquée. Date de la photo : 16 janvier 2017 © UNESCO/G. Khawam.

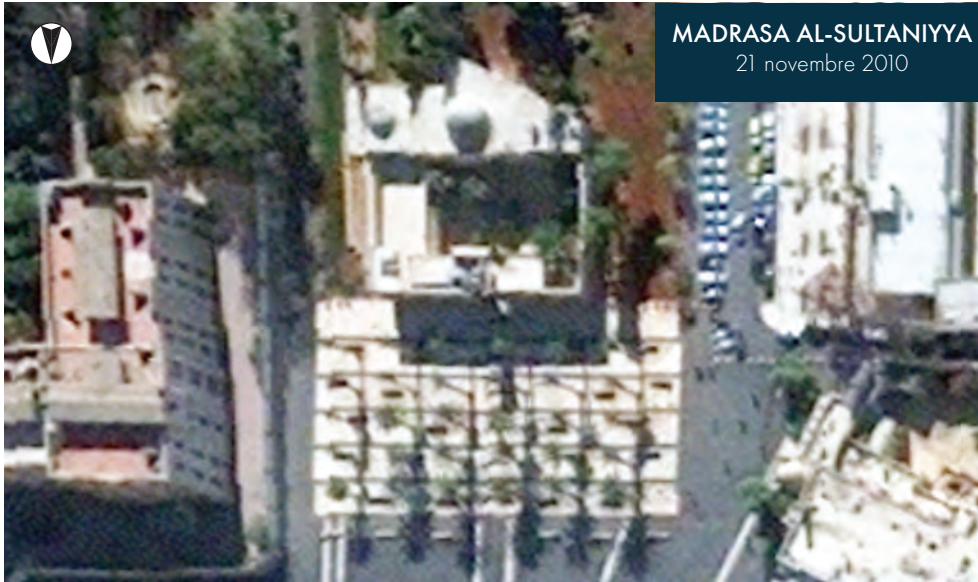
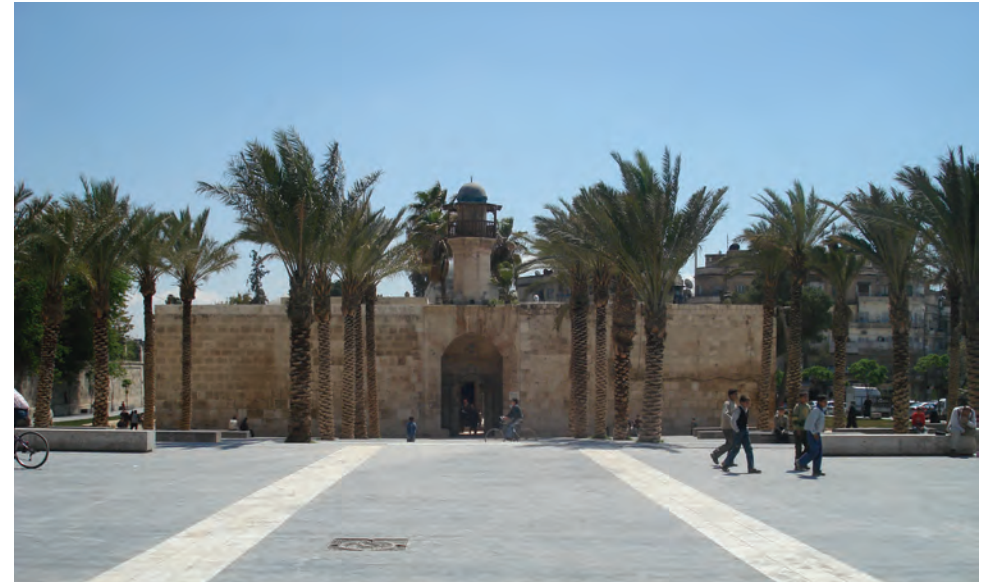
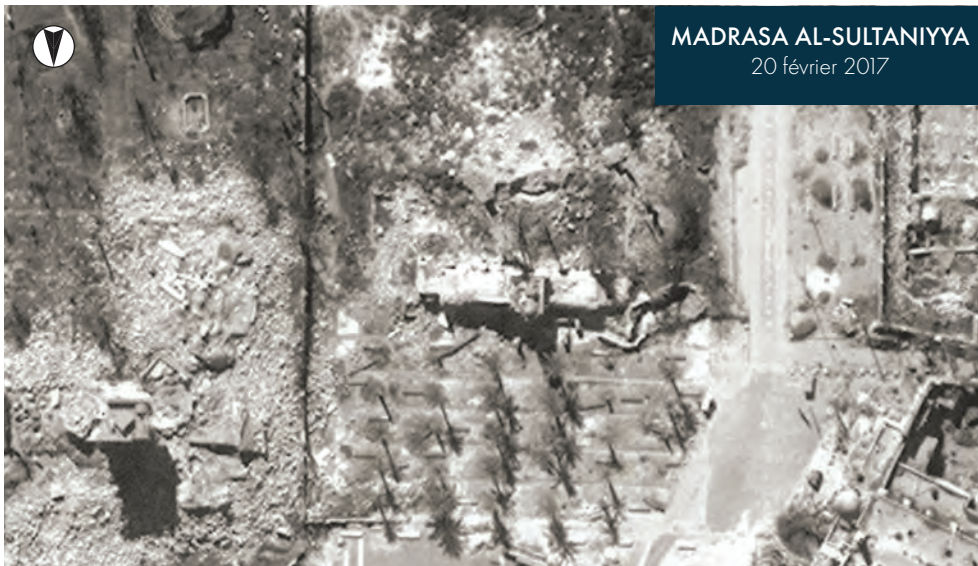
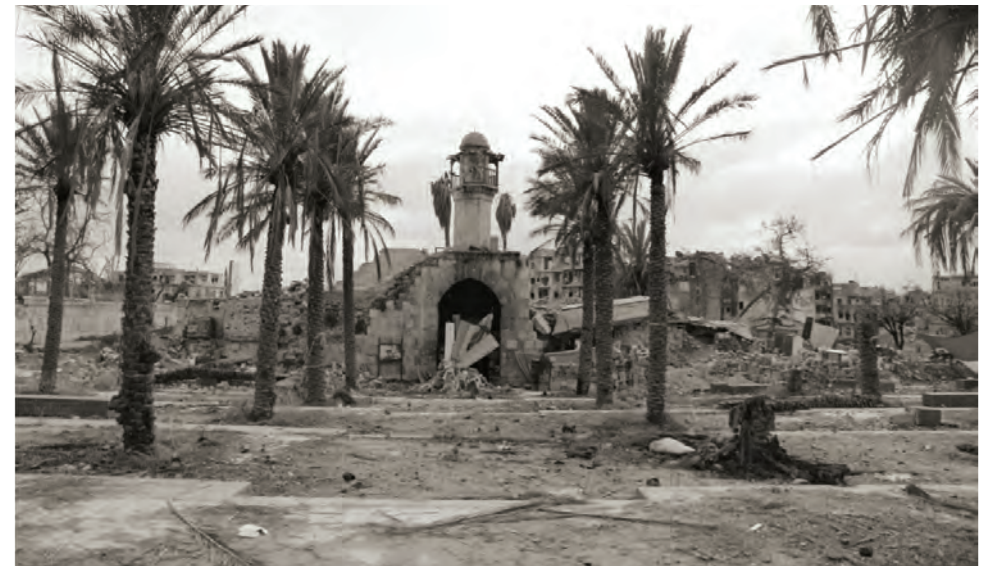
Parmi les madrasas ayyoubides construites à Alep, la madrasa al-Sultaniyya présentait une importance historique particulière car elle abritait le mausolée d'al-Zahir Ghazi, le célèbre émir d'Alep. Riche en inscriptions, cette madrasa contenait de splendides éléments architecturaux caractéristiques du style ayyoubide comme, par exemple, le mihrab de la salle de prière et le bassin de la cour. La perte historique globale peut donc être qualifiée de majeure.

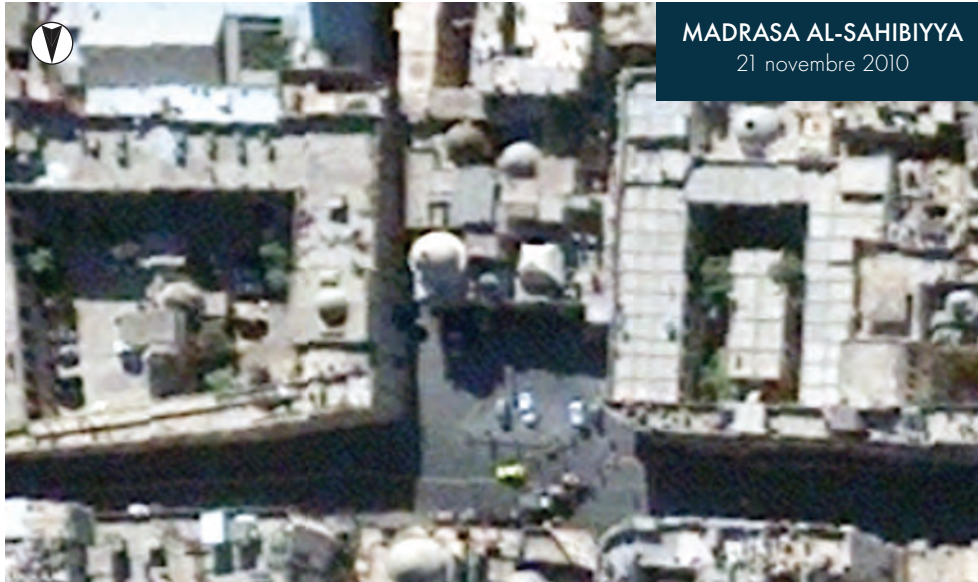
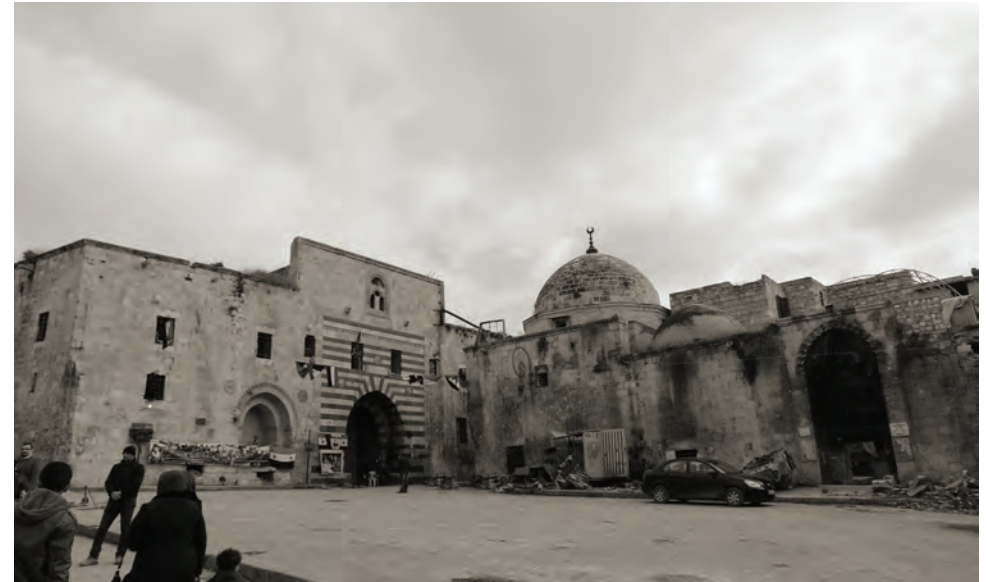
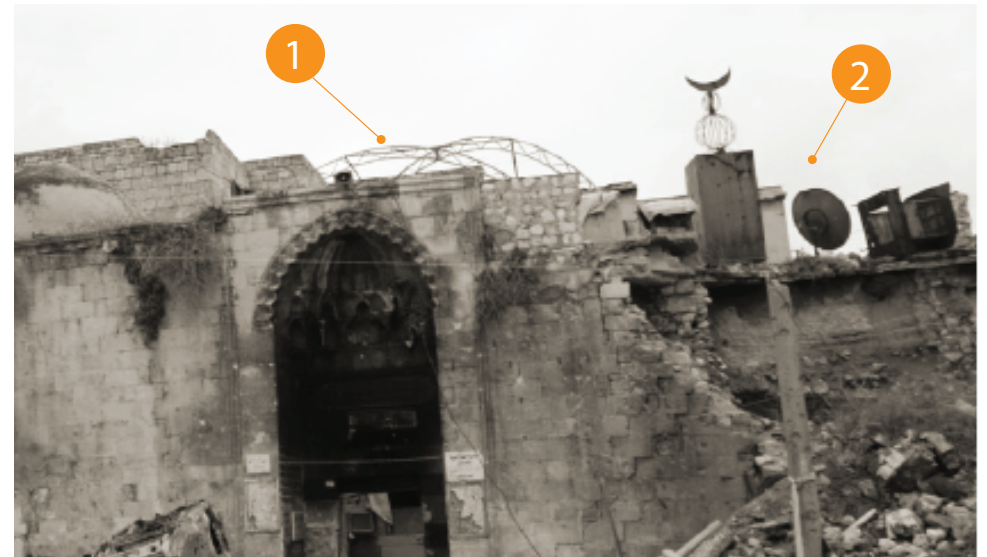
Bien que le charmant kuttab surélevé avec ses blasons mamelouks et sa maçonnerie polychrome soit complètement effondré, les autres éléments architecturaux importants de la madrasa al-Sahibiyya sont restés intacts ou ont subi des dommages modérés, notamment le portail richement orné de style mamelouk et le dôme de la salle de prière principale. La perte historique globale peut donc être considérée comme modérée.

- 1** Verrière endommagée
- 2** Kuttab

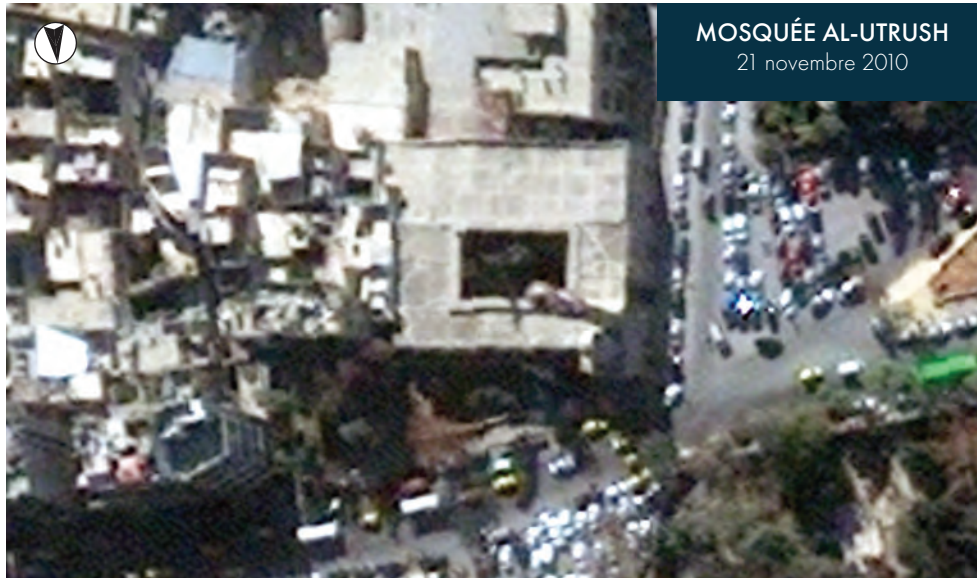
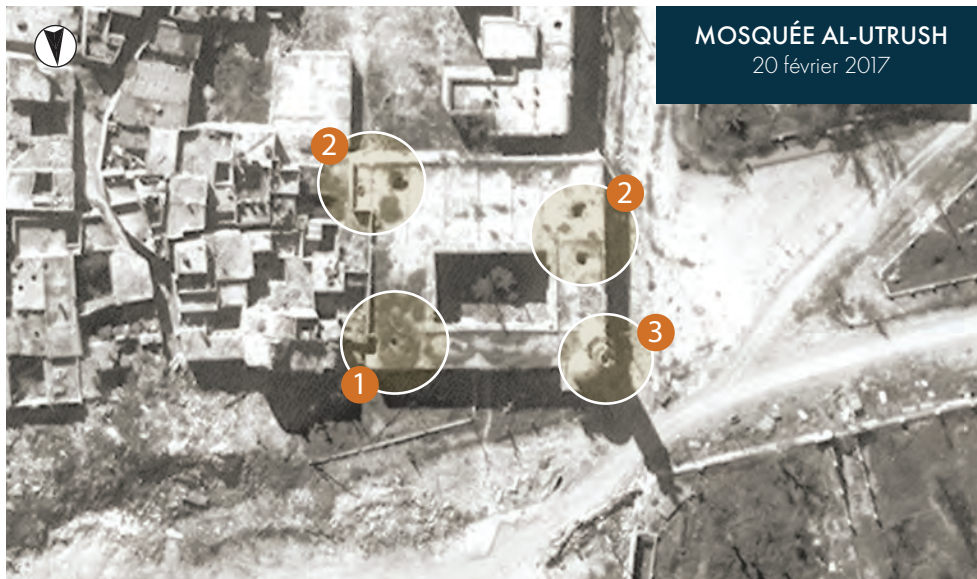
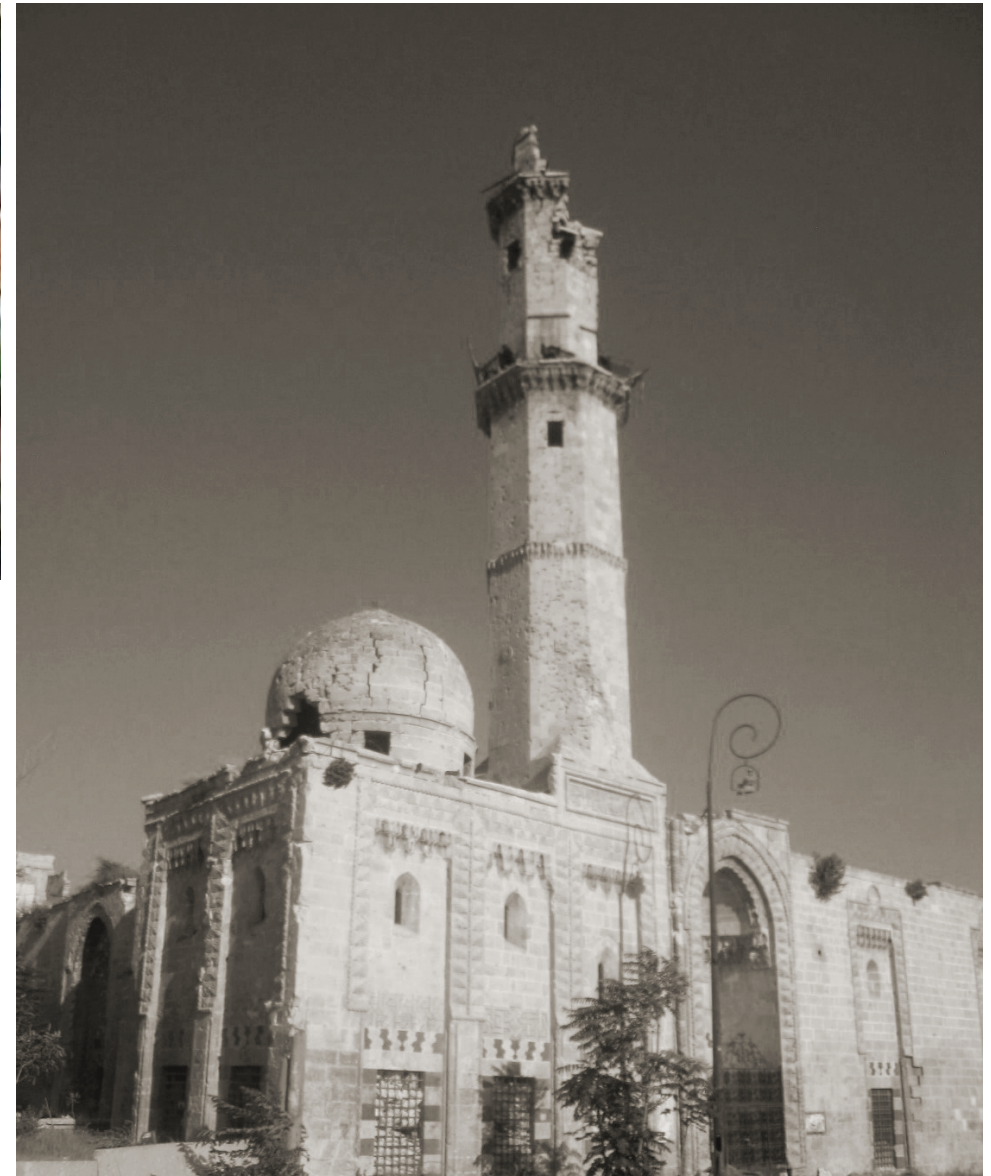
La mosquée al-Utrush est connue à la fois pour ses façades ouest et nord, qui sont parmi les plus belles des édifices construits à Alep sous les Mamelouks, et pour son minaret, le seul de la ville comportant deux balcons. Ces éléments ont été modérément endommagés et le mausolée d'Aqbougha al-Utrush pourrait aussi avoir été endommagé. La perte historique globale peut donc être considérée comme modérée.

- 1 Mur côté nord (endommagé)
- 2 Trous dans la toiture de la salle de prière et du portique ouest (endommagés)
- 3 Minaret (endommagé)

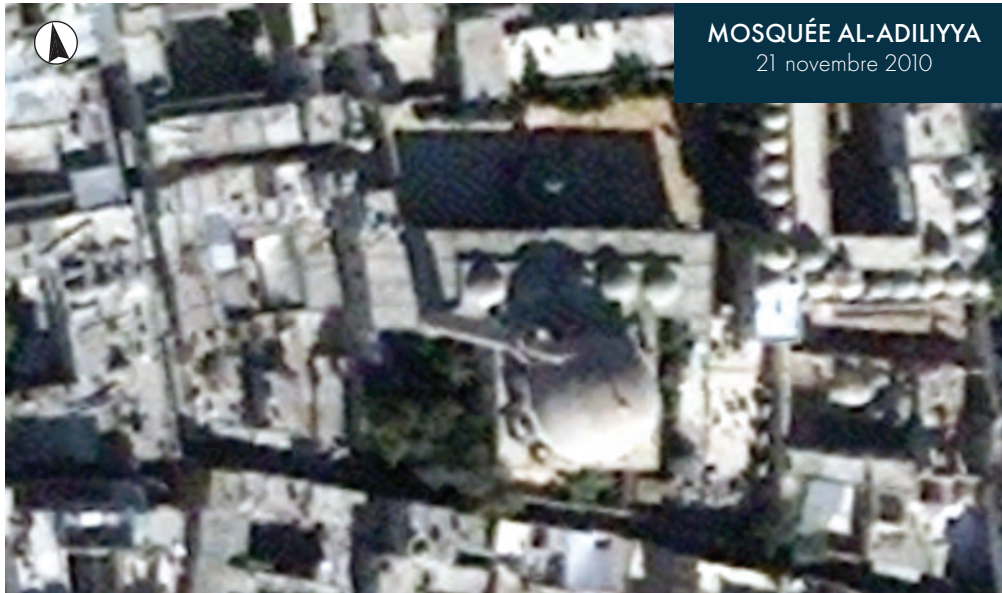
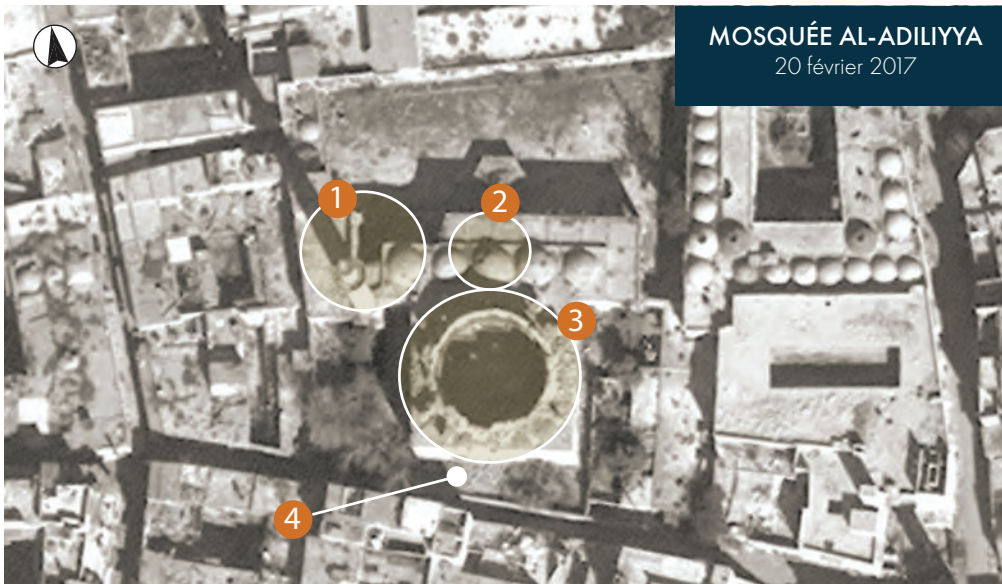
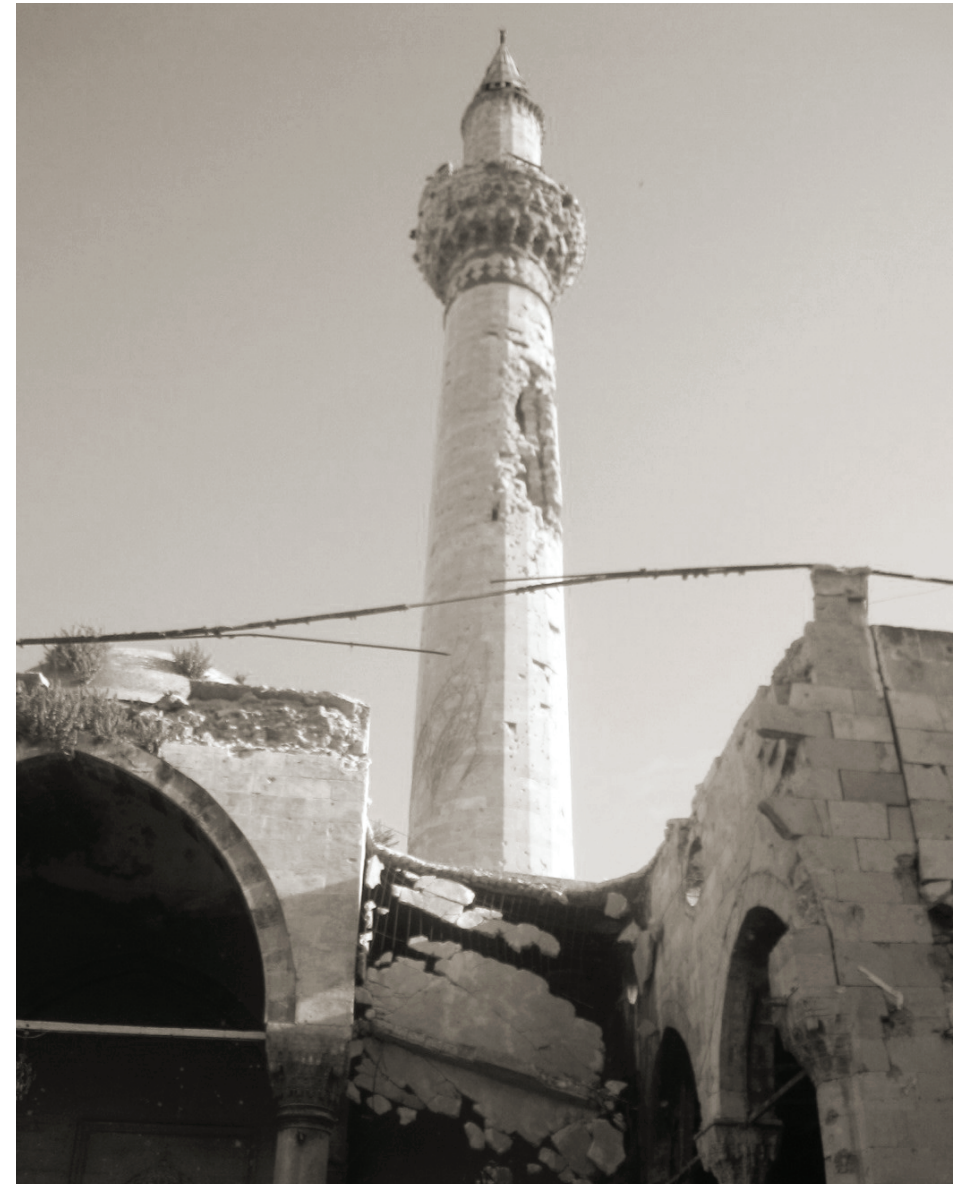
La mosquée al-Adiliyya est un exemple important de mosquée provinciale conçue par Mimar Sinan et résultant sur le plan stylistique d'une longue interaction entre des influences locales, régionales et ottomanes. Malgré son style ottoman d'apparence classique, les éléments décoratifs de cette mosquée illustrent la rencontre entre certaines conventions ottomanes et des techniques de construction et des matériaux locaux, en particulier dans l'usage qui est fait des muqarnas et de la maçonnerie polychromique. L'édifice présente aussi la particularité typologique d'être la seule mosquée d'Alep dotée d'un double portique précédant la salle de prière. Au vu de ces différents éléments, la perte historique globale peut être qualifiée de grave.

- 1** Versant ouest du portique extérieur effondré
- 2** Trous visibles sur les petits dômes
- 3** Dôme effondré de la salle de prière
- 4** Éboulis au pied de la paroi sud du portique intérieur

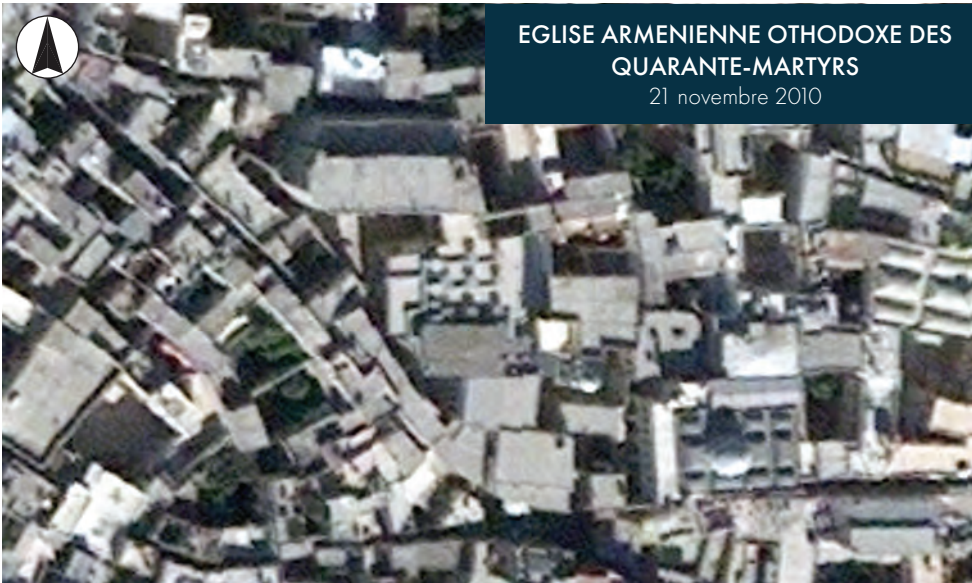
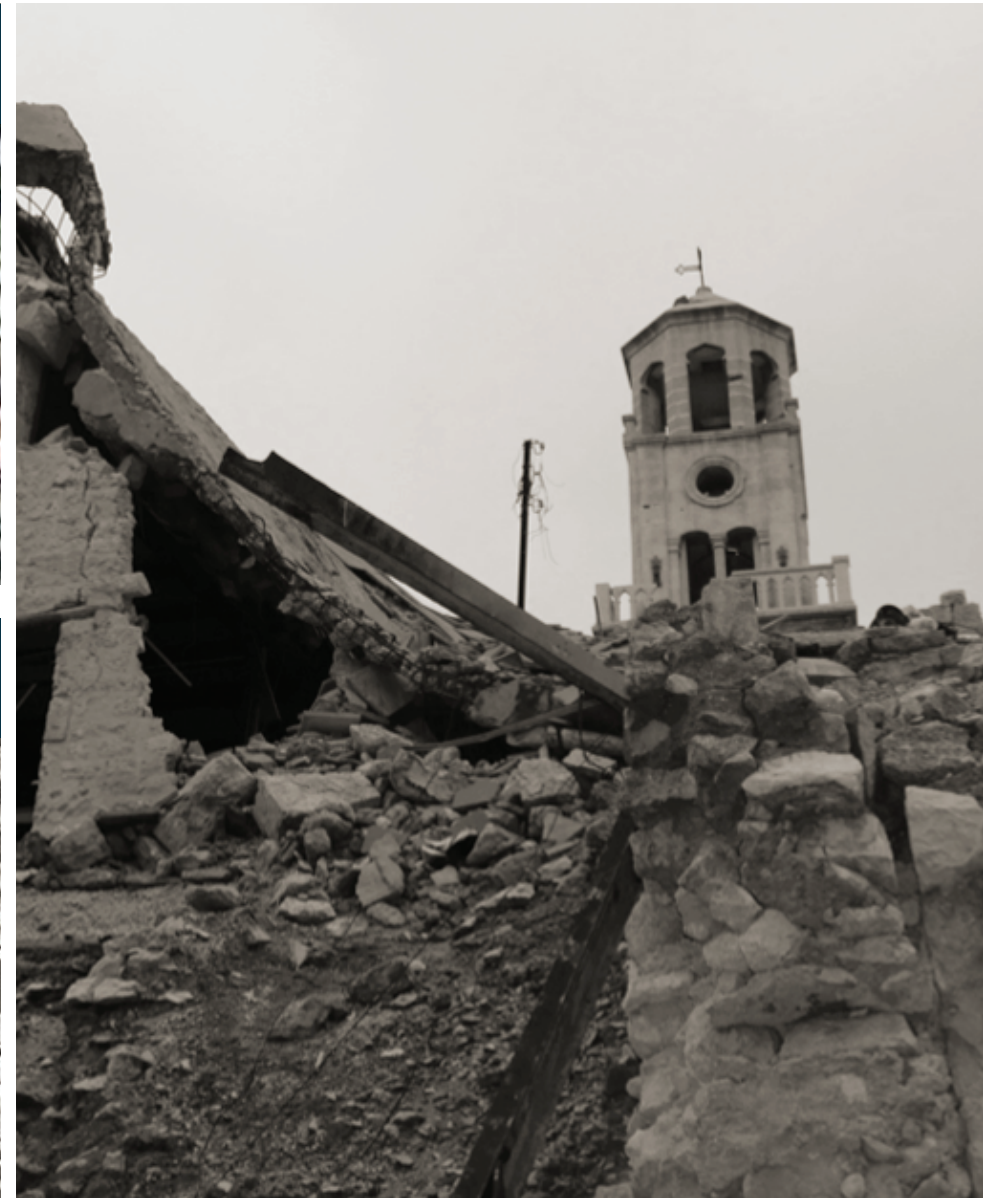
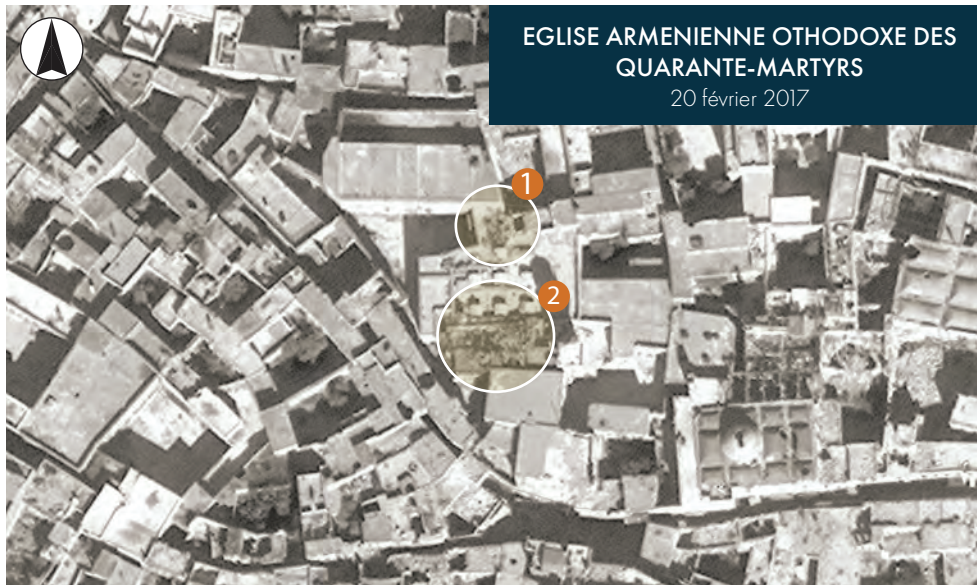
L'Eglise arménienne orthodoxe des Quarante-Martyrs, la plus ancienne église de la diaspora arménienne et de la ville d'Alep aujourd'hui en activité, est particulièrement riche en icônes ; elle en abrite plus d'une trentaine. Son clocher est considéré comme un exemple unique d'architecture baroque à Alep. La partie principale de l'édifice et la tour du clocher paraissent pour l'essentiel intacts et la perte historique globale peut donc être considérée comme modérée.

- 1 Éboulis visibles sur la toiture
- 2 Dépendance sud gravement endommagée

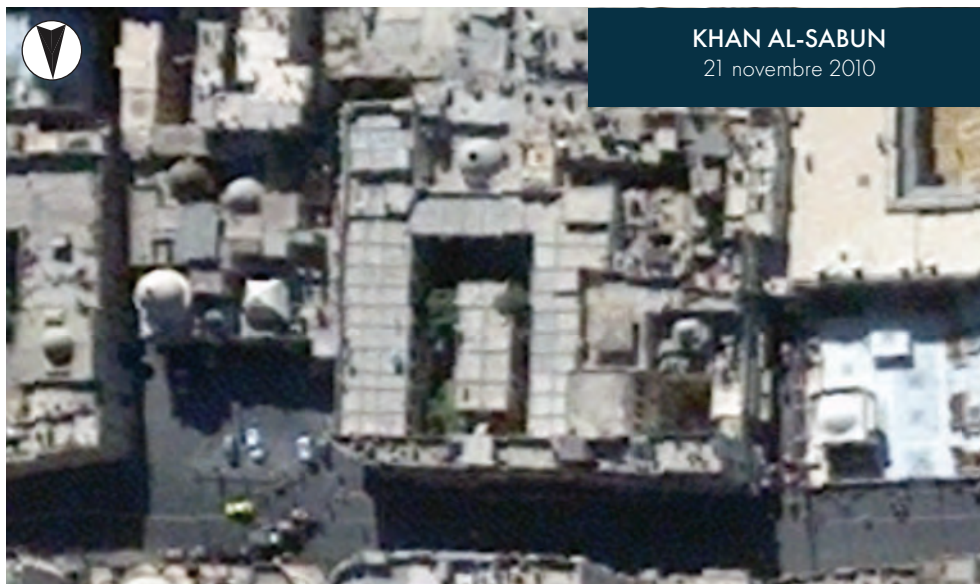
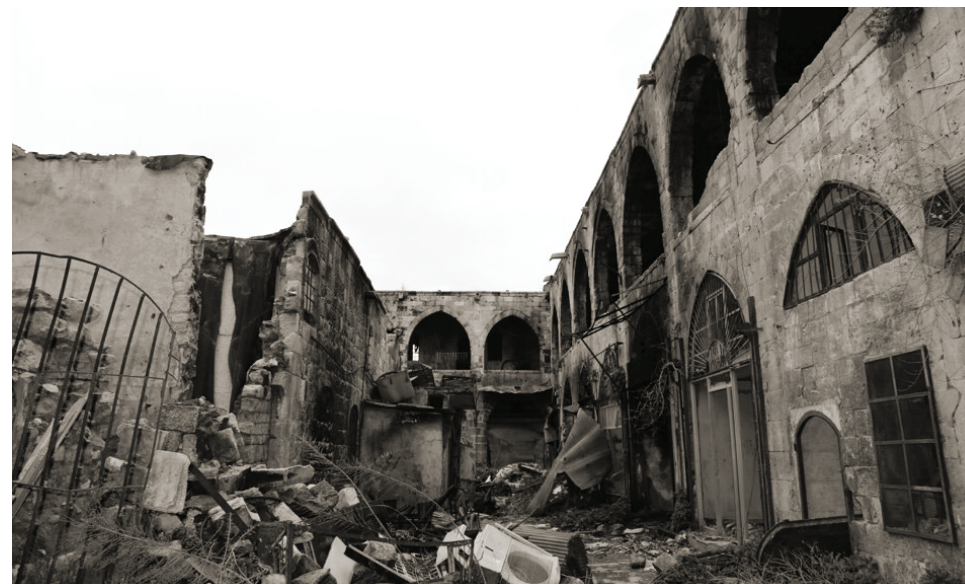
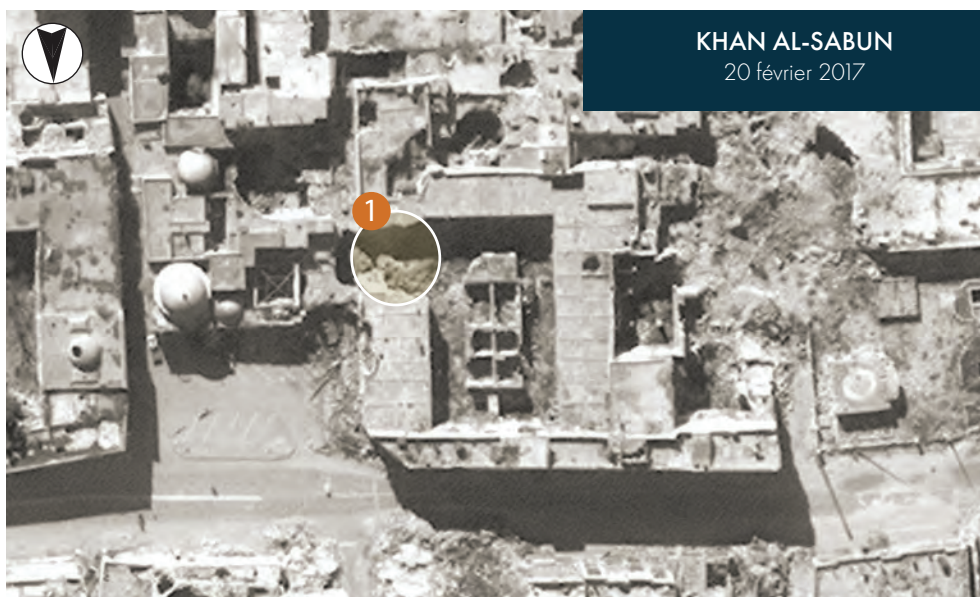
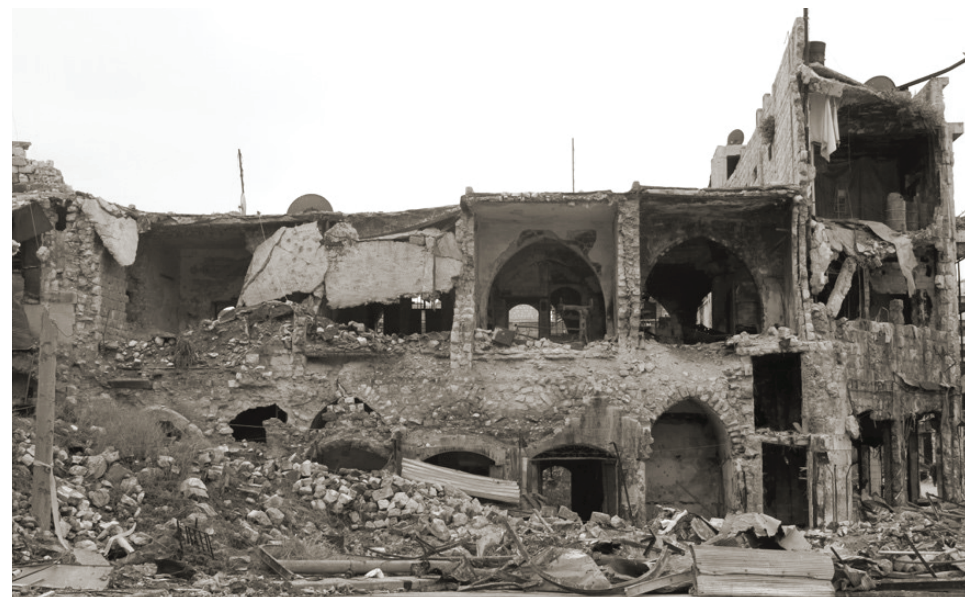
Le Khan al-Sabun était l'un des spécimens les mieux préservés de khan urbain mamelouk à Alep et le premier grand khan construit dans la Mdiné, le quartier commercial du centre. Il s'agissait d'un édifice de très grande valeur sur le plan architectural, notamment à cause de la richesse de ses éléments décoratifs et des blasons mamelouks figurant sur la façade de l'entrée et la façade nord surplombant la cour. La perte historique globale peut donc être qualifiée de grave.

**Images 44 et 45. Khan al-Sabun.** *En haut à gauche (avant) :* 21 novembre 2010 © 2010 DigitalGlobe (Source : U.S. Department of State, NextView License). *En bas à gauche (après) :* 20 février 2017 © 2017 DigitalGlobe (Source : U.S. Department of State, NextView License). *Photos prises sur le terrain.* *En haut à droite :* Cour intérieure du Khan al-Sabun. Date de la photo : 16 janvier 2017 © UNESCO/C. Menegazzi. *En bas à droite :* Façade est. Date de la photo : 16 janvier 2017 © UNESCO/C. Menegazzi.

**1** Façade Est gravement endommagée

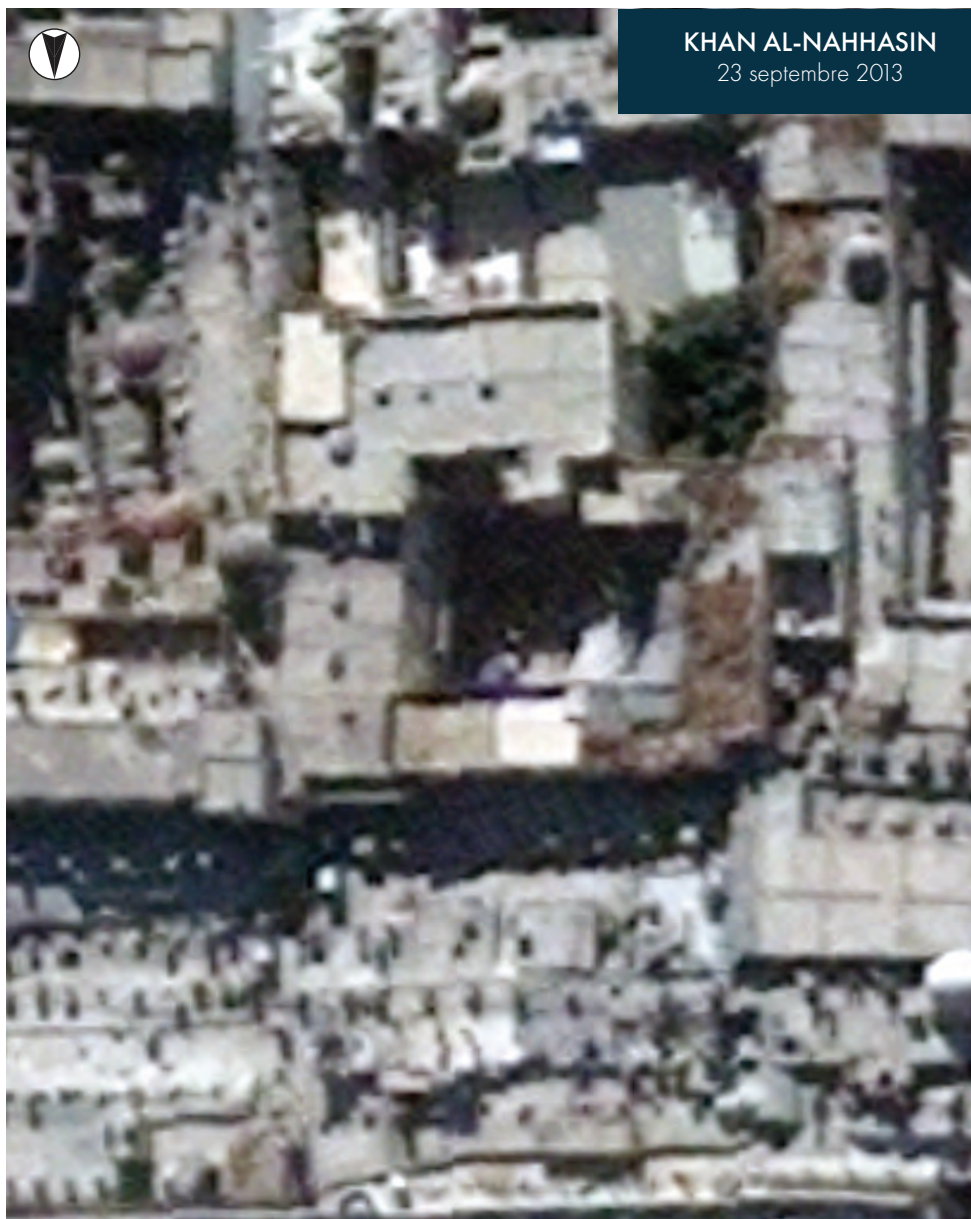
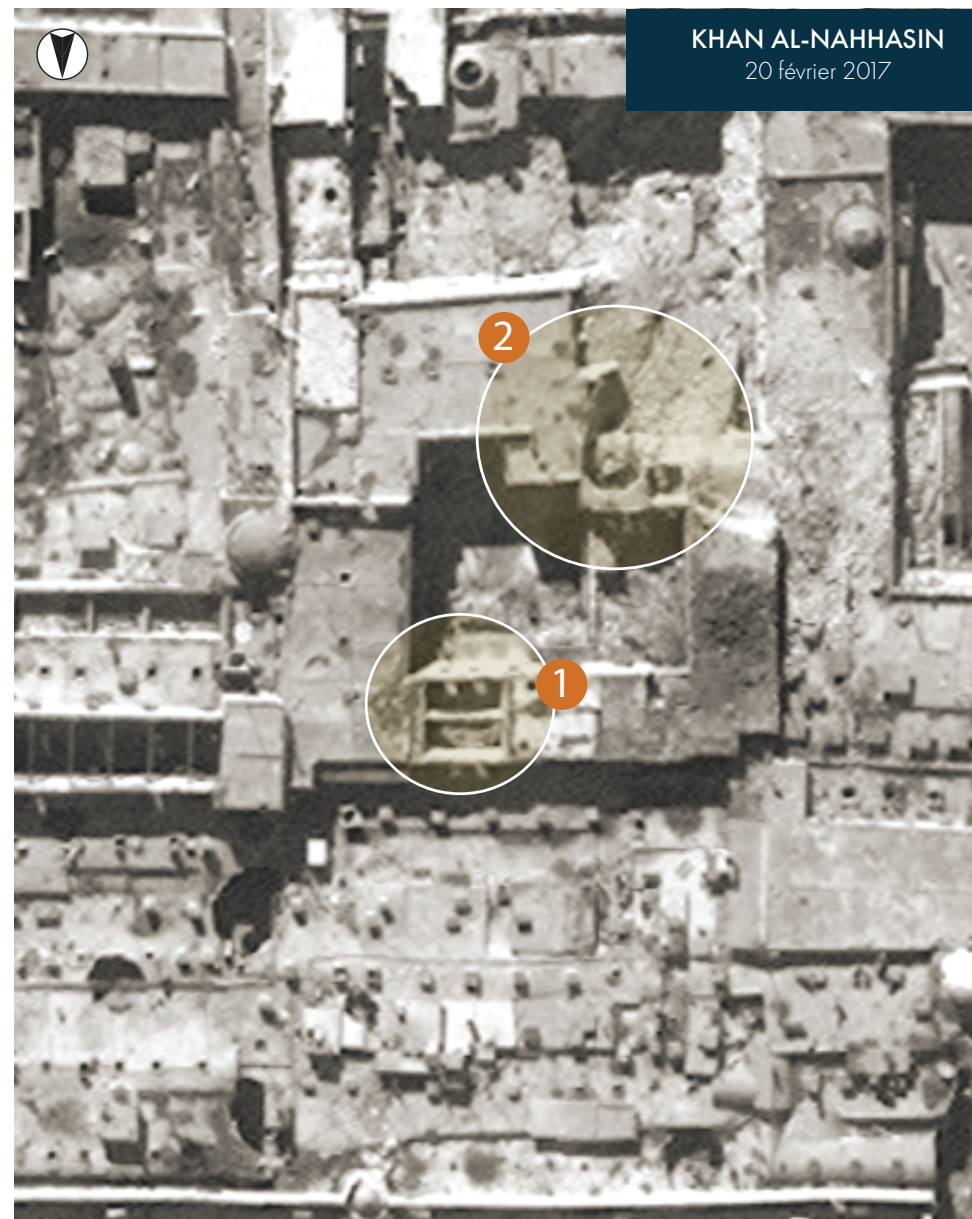
Images 46 et 47. Khan al-Nahhasin. À gauche (avant) : 23 septembre 2013 © 2013 DigitalGlobe (Source : U.S. Department of State, NextView License). À droite (après) : 20 février 2017 © 2017 DigitalGlobe (Source : U.S. Department of State, NextView License).

Le khan a été gravement endommagé car l'angle sud-ouest de l'édifice est entièrement détruit (voir image 47, point de dommage 2). Des éboulis sont visibles dans la cour, ce qui pourrait indiquer que les murs ont également subi des dommages, et la section nord de la toiture est en partie effondrée (voir image 47, point de dommage 1). En 2014, la Direction générale des antiquités et des musées (DGAM) a signalé le vol de plusieurs pièces de la collection privée de grande valeur de la maison Poche.

1 Partie nord de la toiture effondrée 2 Angle sud-ouest détruit

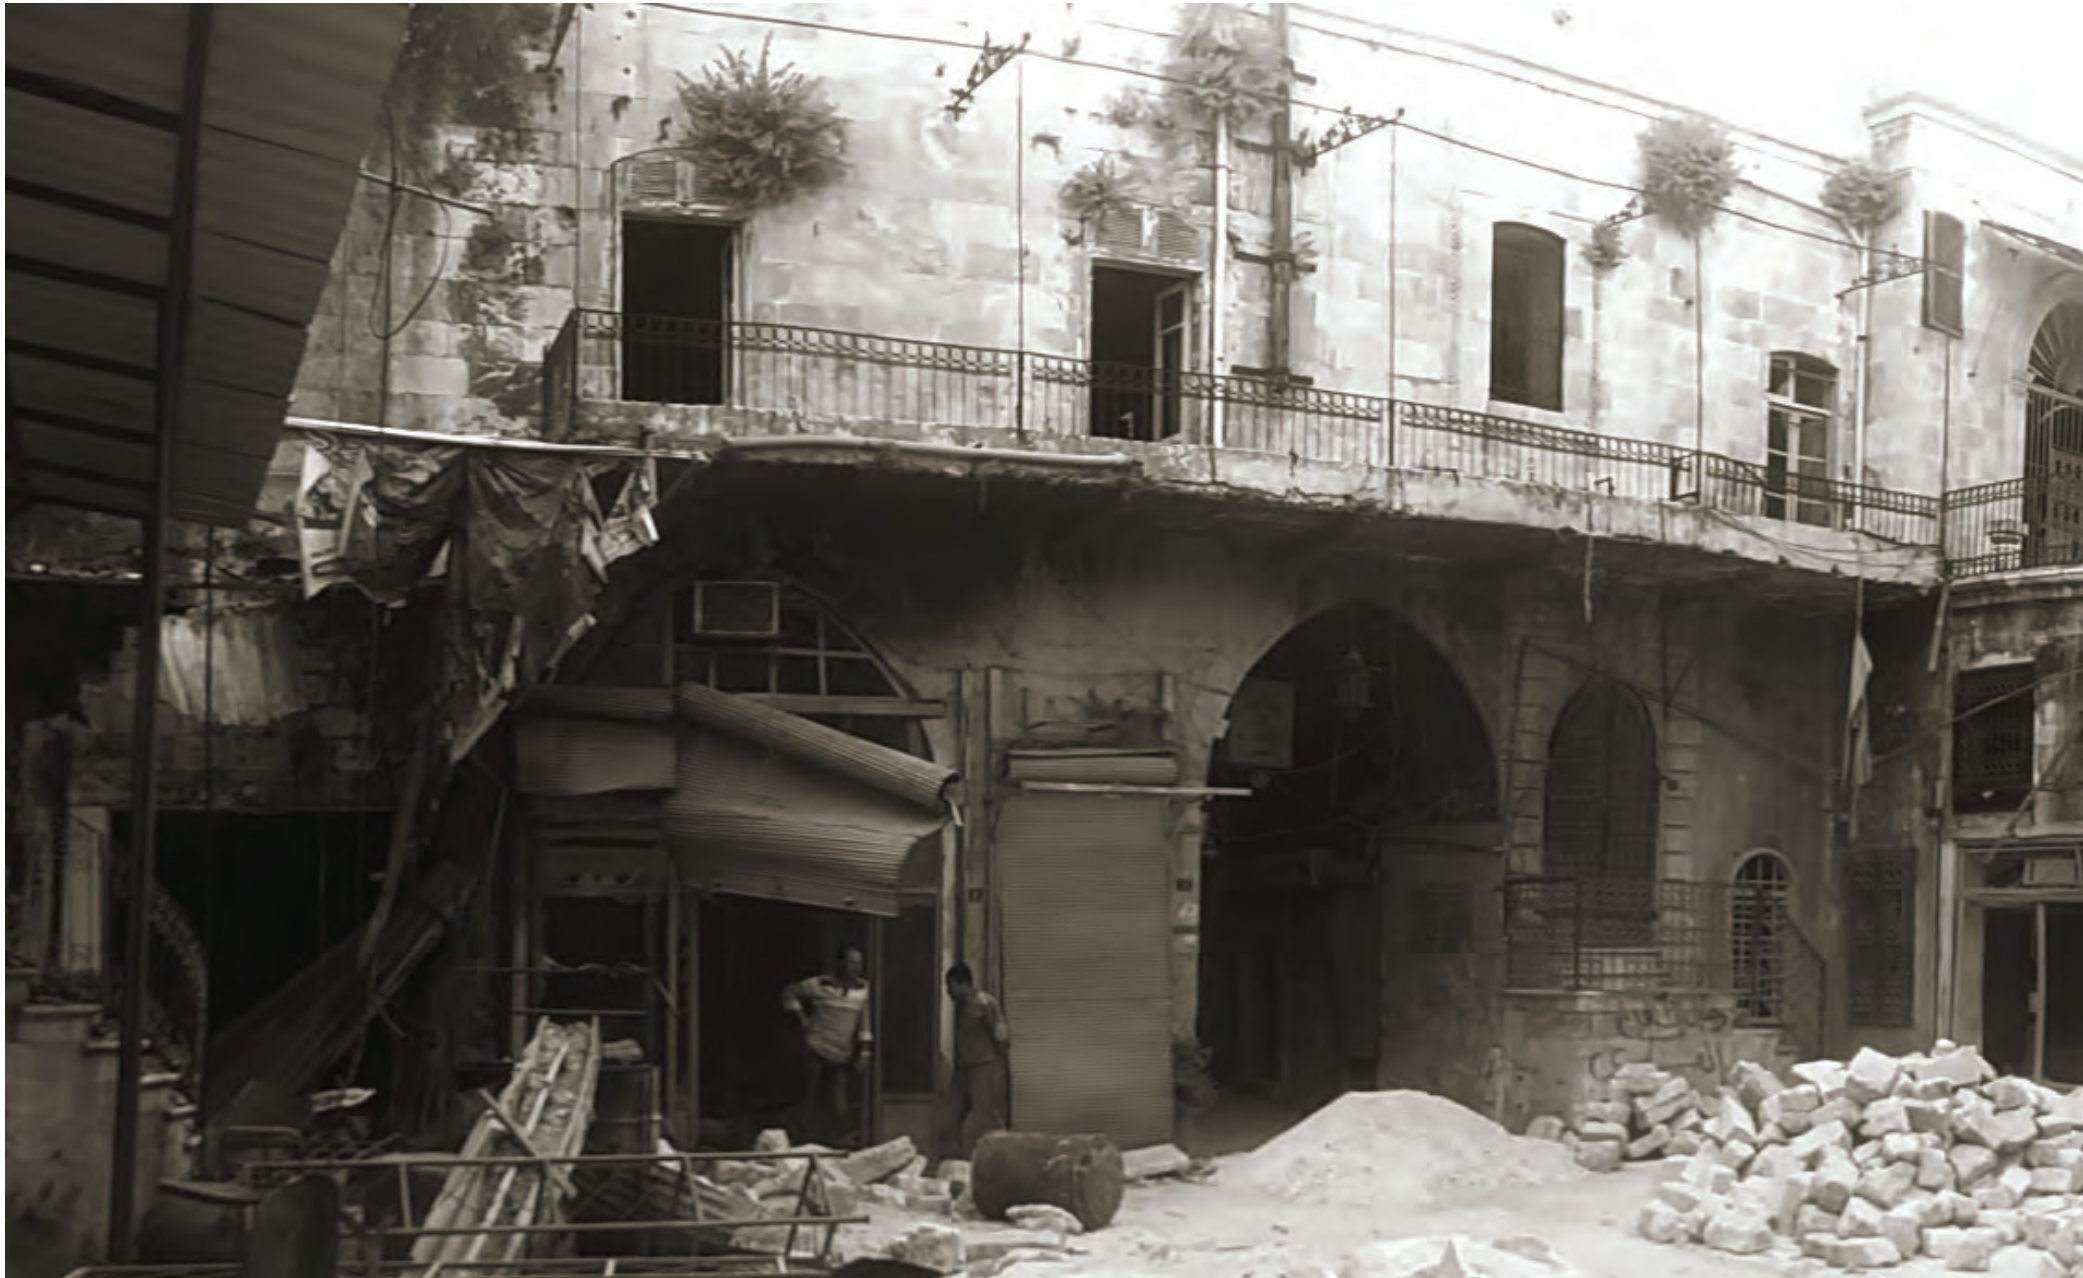
Cour intérieure du Khan al-Nahhasin. Date de la photo : 14 juin 2017 © UNESCO/M. Samman.
