# CINQ ANNÉES DE CONFLIT

État du patrimoine  
culturel dans l'Ancienne  
ville d'Alep

Analyse pluri-temporelle détaillée à base  
d'imagerie satellitaire des dommages subis  
par l'Ancienne ville d'Alep

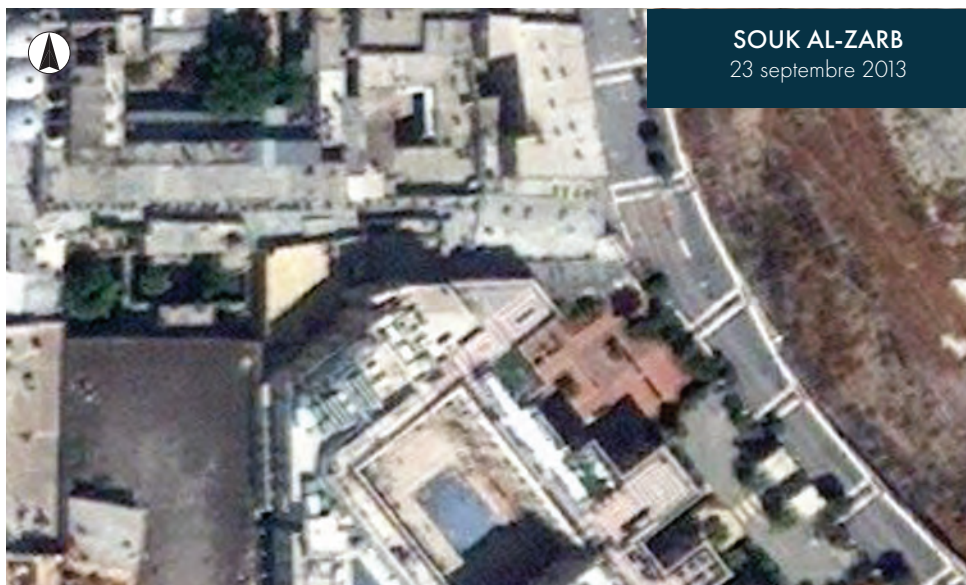
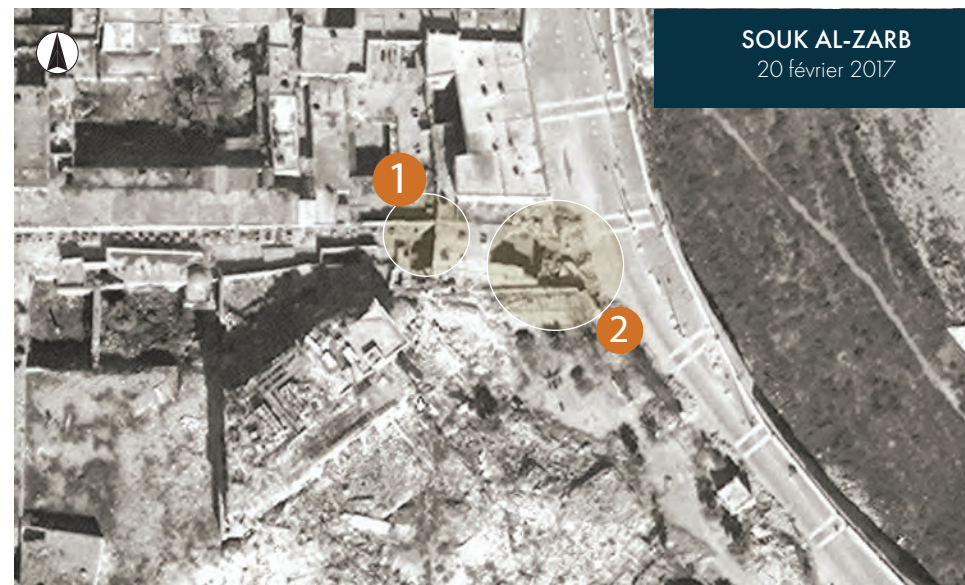
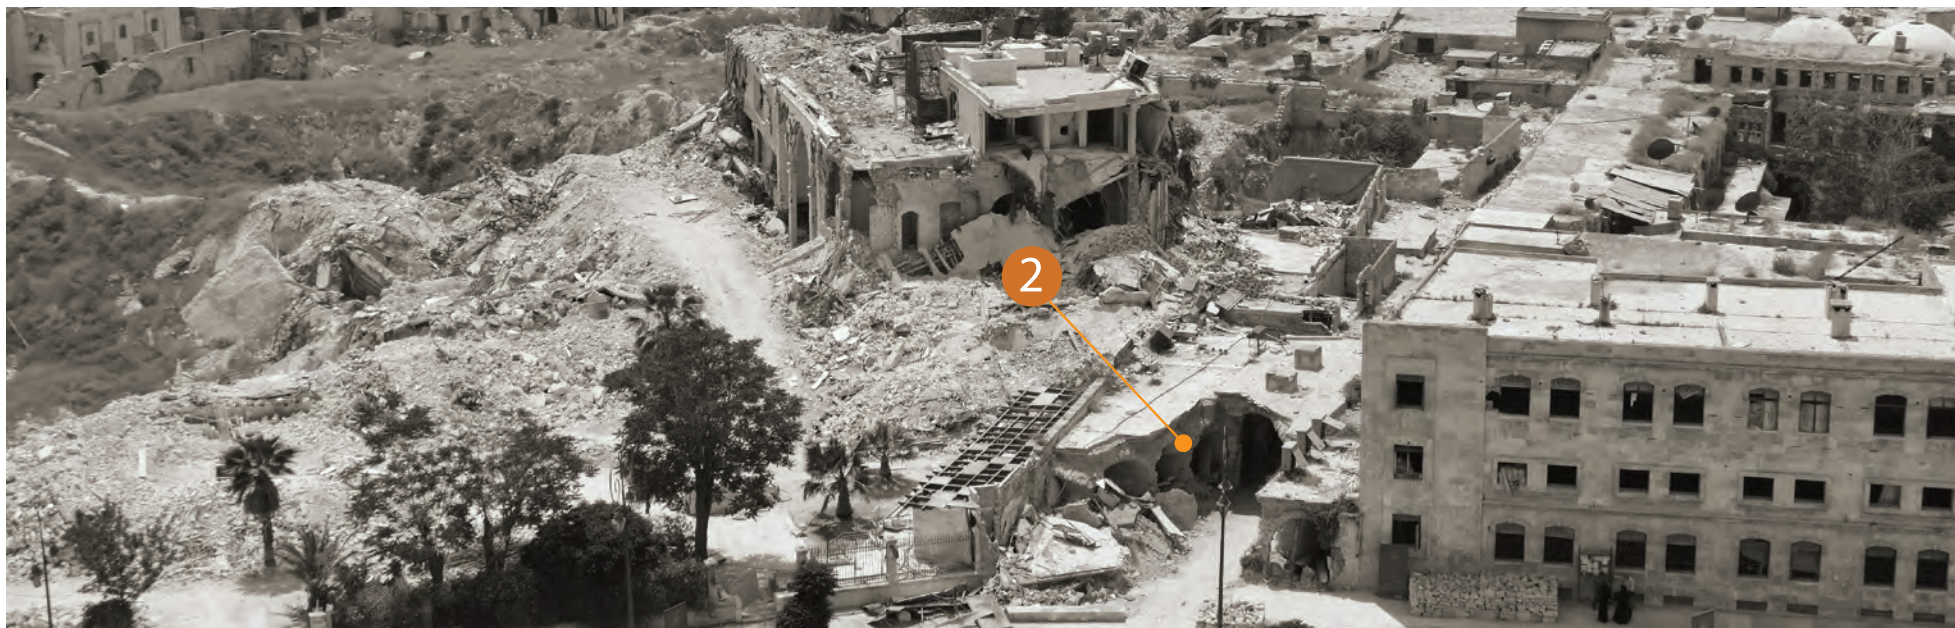
Dès 2014, une grande partie du souk, en particulier sa partie sud, a été gravement endommagée. Avec la poursuite du conflit, le souk a subi des dommages supplémentaires : les bâtiments de l'entrée, en particulier, ont été gravement endommagés (voir image 49, point de dommage 2), surtout le bâtiment situé du côté sud qui a été partiellement détruit. La partie nord du souk est en meilleur état que la moitié sud, n'ayant subi pour l'essentiel que des dommages modérés (voir image 49, point de dommage 1), mais la présence d'importants éboulis dans la rue indique que les bâtiments ont subi des dommages supplémentaires.

- 1 Partie nord du souk (dommages modérés)    1 Bâtiment marquant l'entrée du souk (dommages graves)

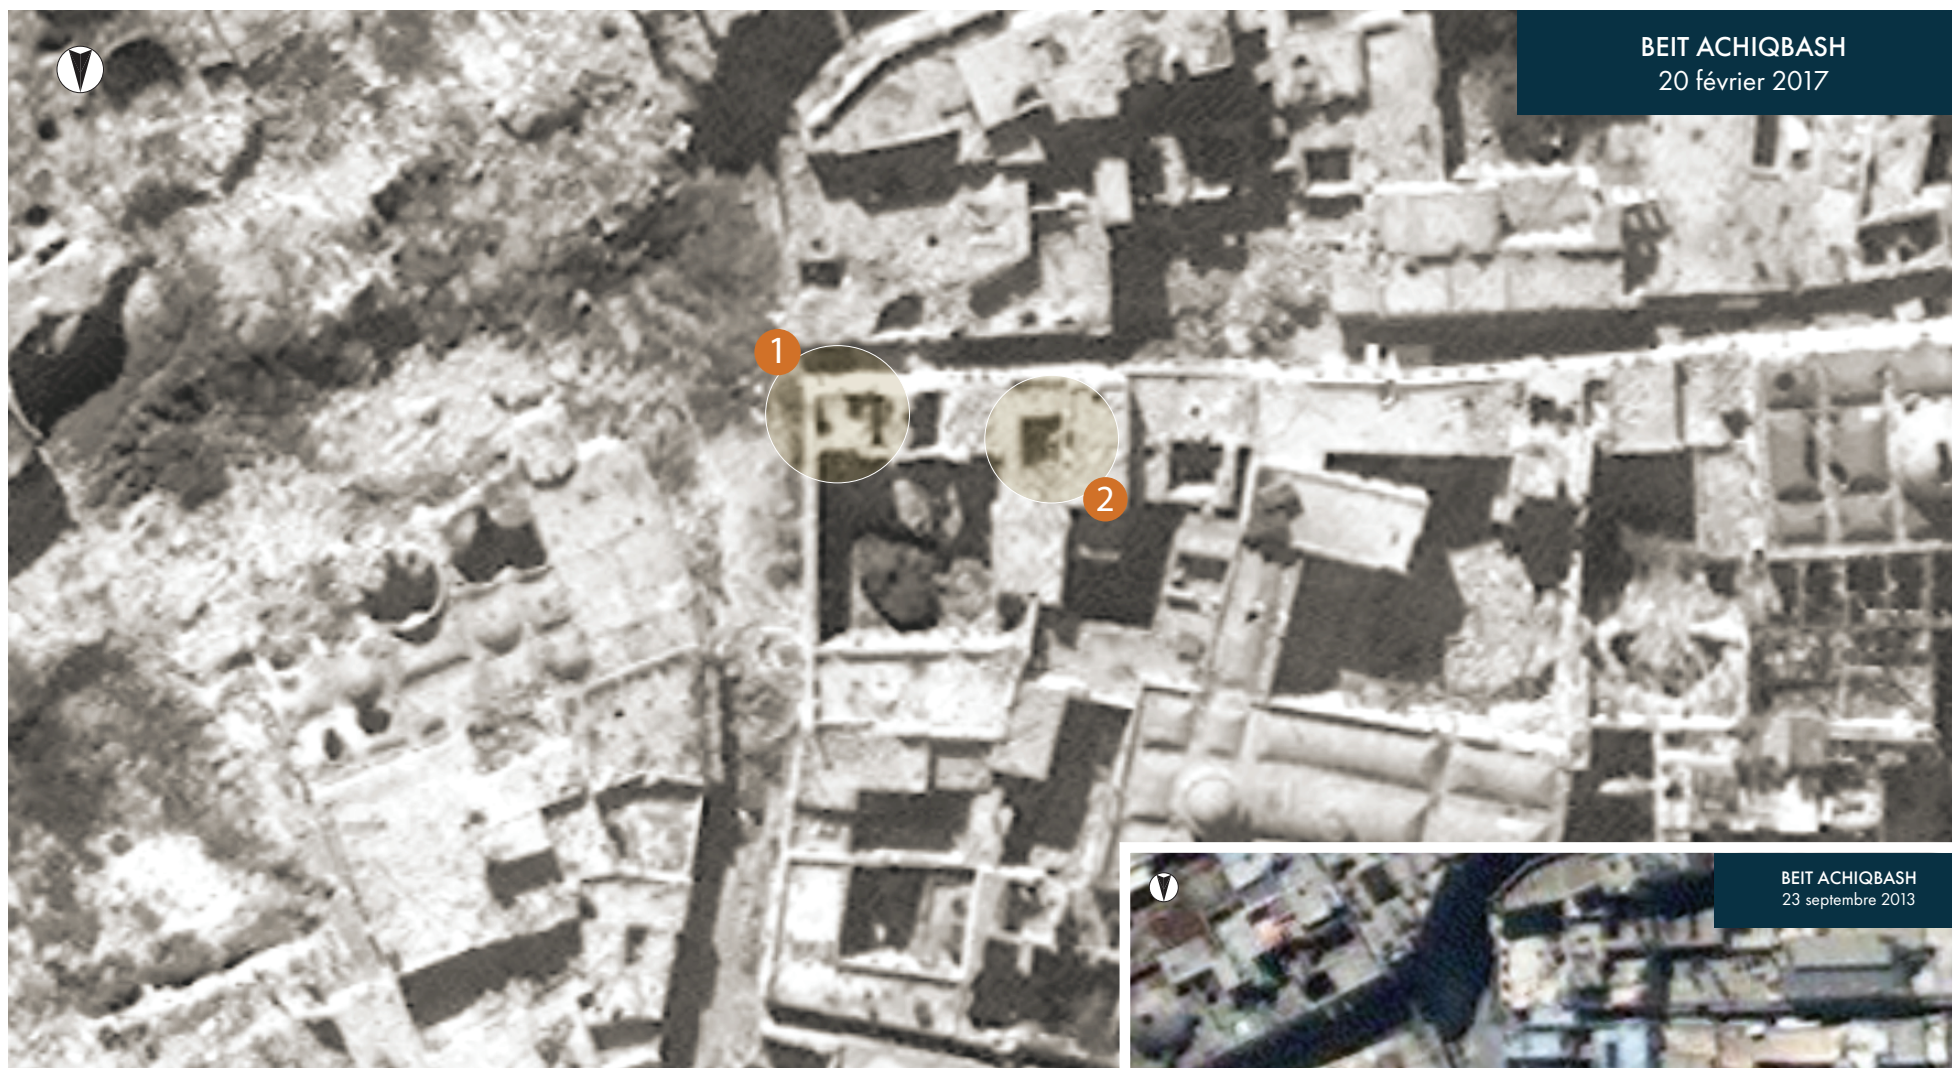
**Images 50 et 51. Beit Achiqbash.** *En bas à droite (avant) :* 23 septembre 2013 © 2013 DigitalGlobe (Source : U.S. Department of State, NextView License). *Pleine page (après) :* 20 février 2017 © 2017 DigitalGlobe (Source : U.S. Department of State, NextView License).

- 1** Toiture endommagée et partie effondrée à l'angle sud est du bâtiment
- 2** Toiture endommagée à l'angle sud ouest

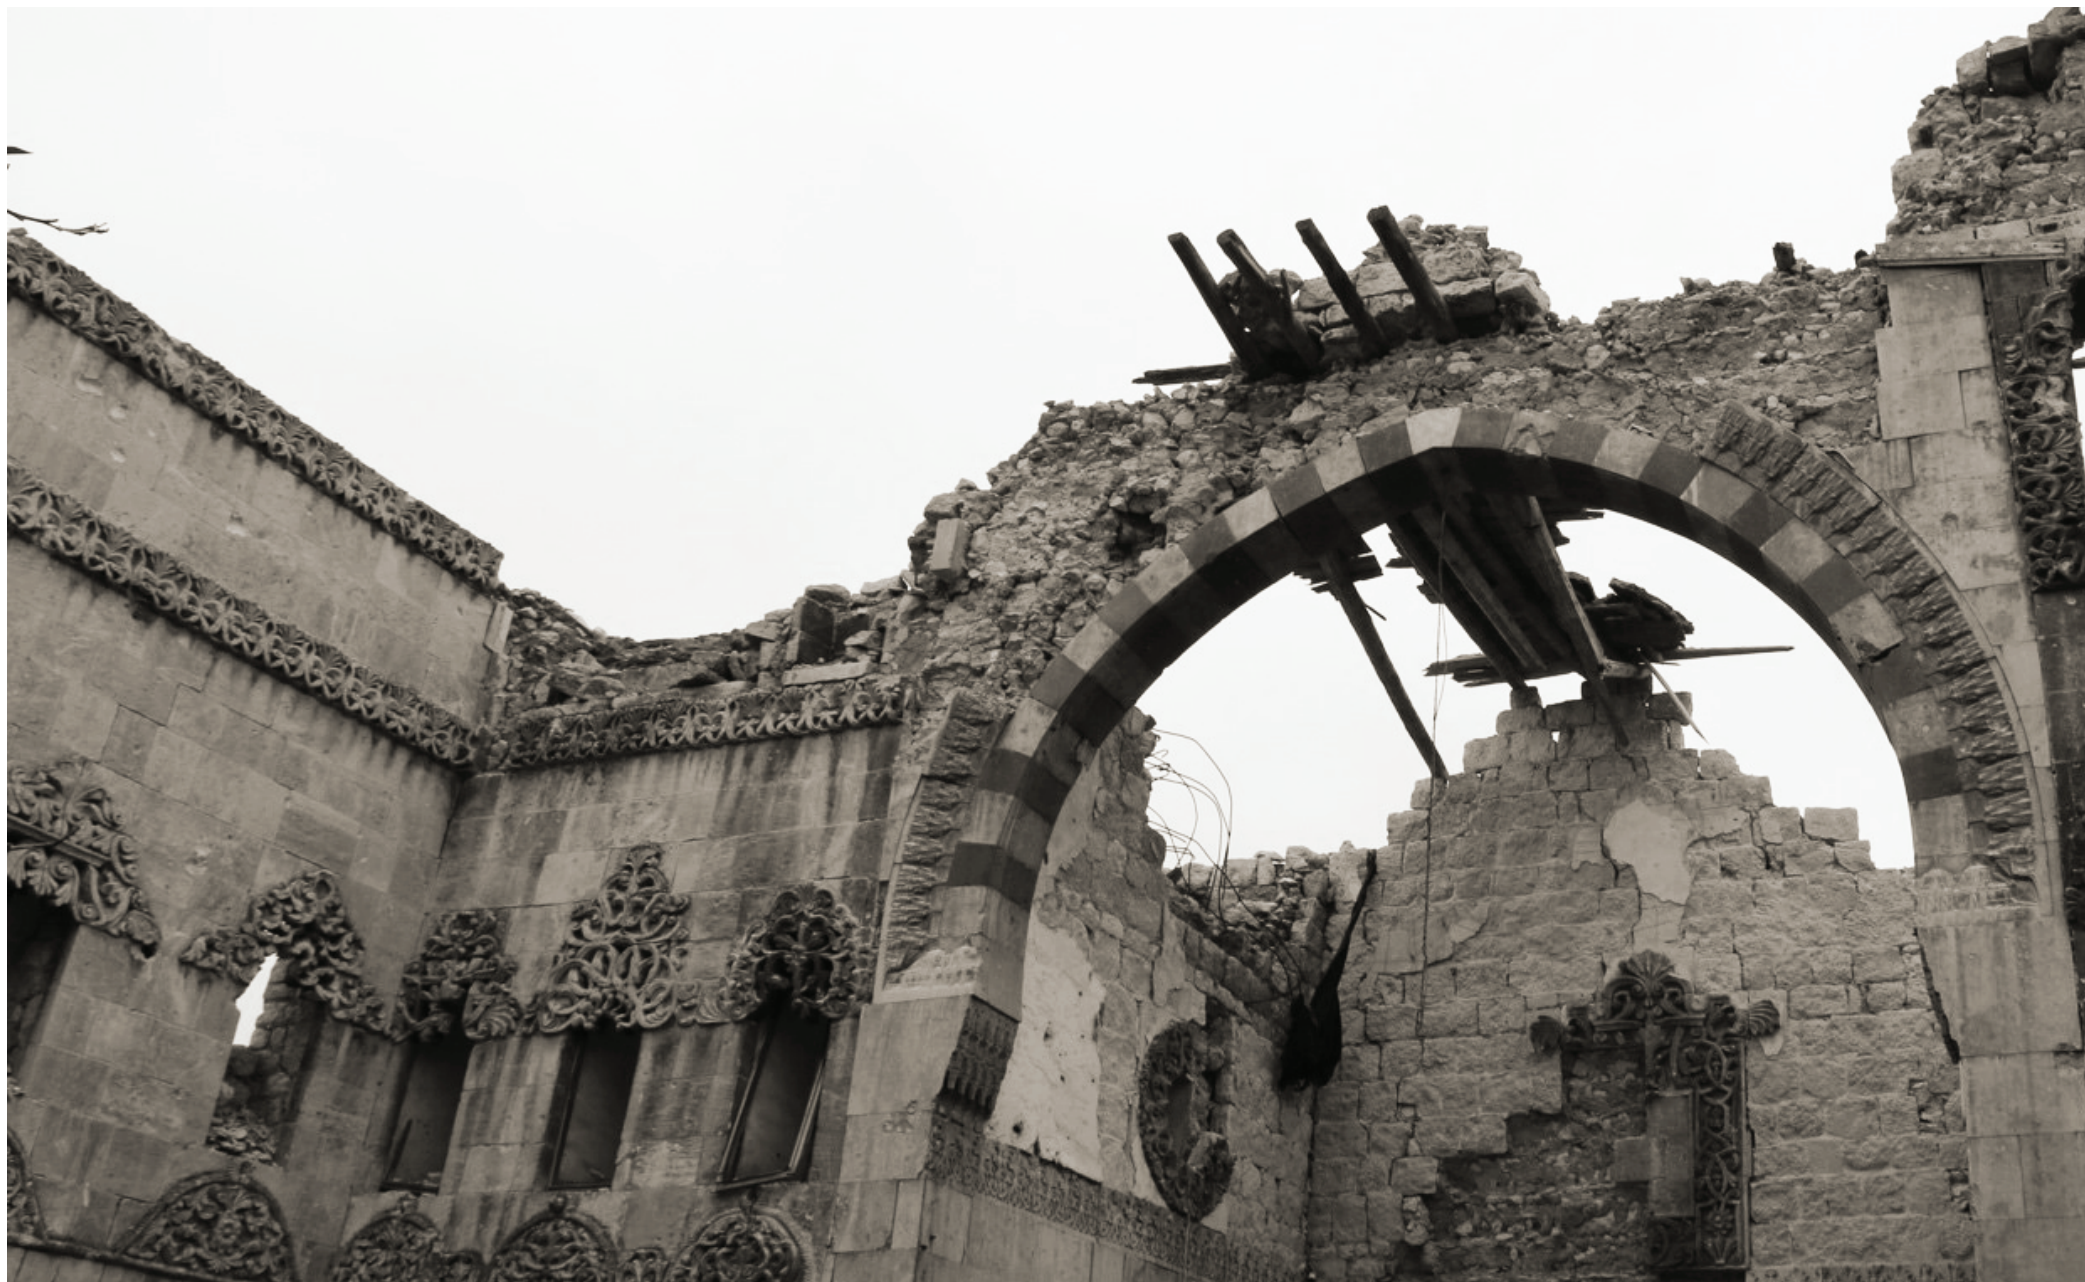
Dommages subis par l'iwan sud du Musée des arts et traditions populaires (Beit Achiqbash). Date de la photo : 16 janvier 2017 © UNESCO/C. Menegazzi.

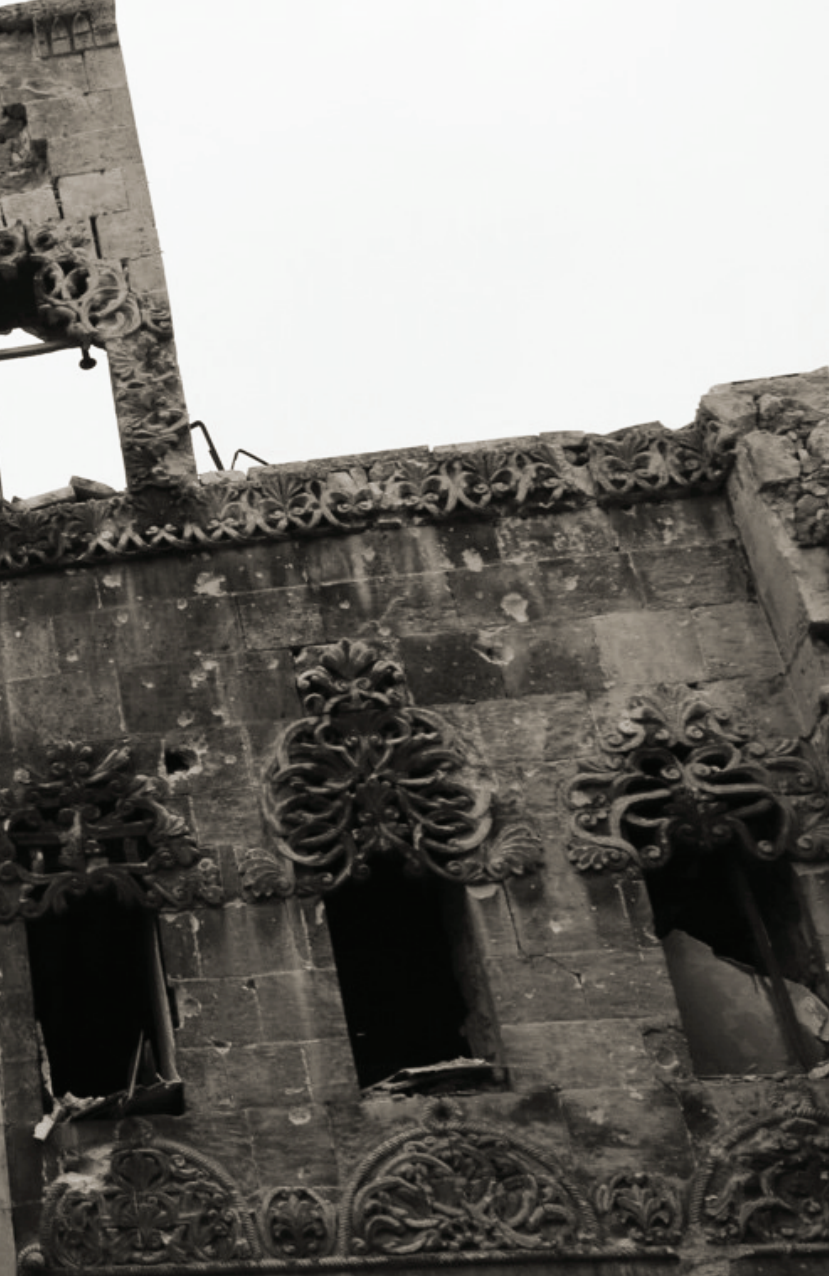
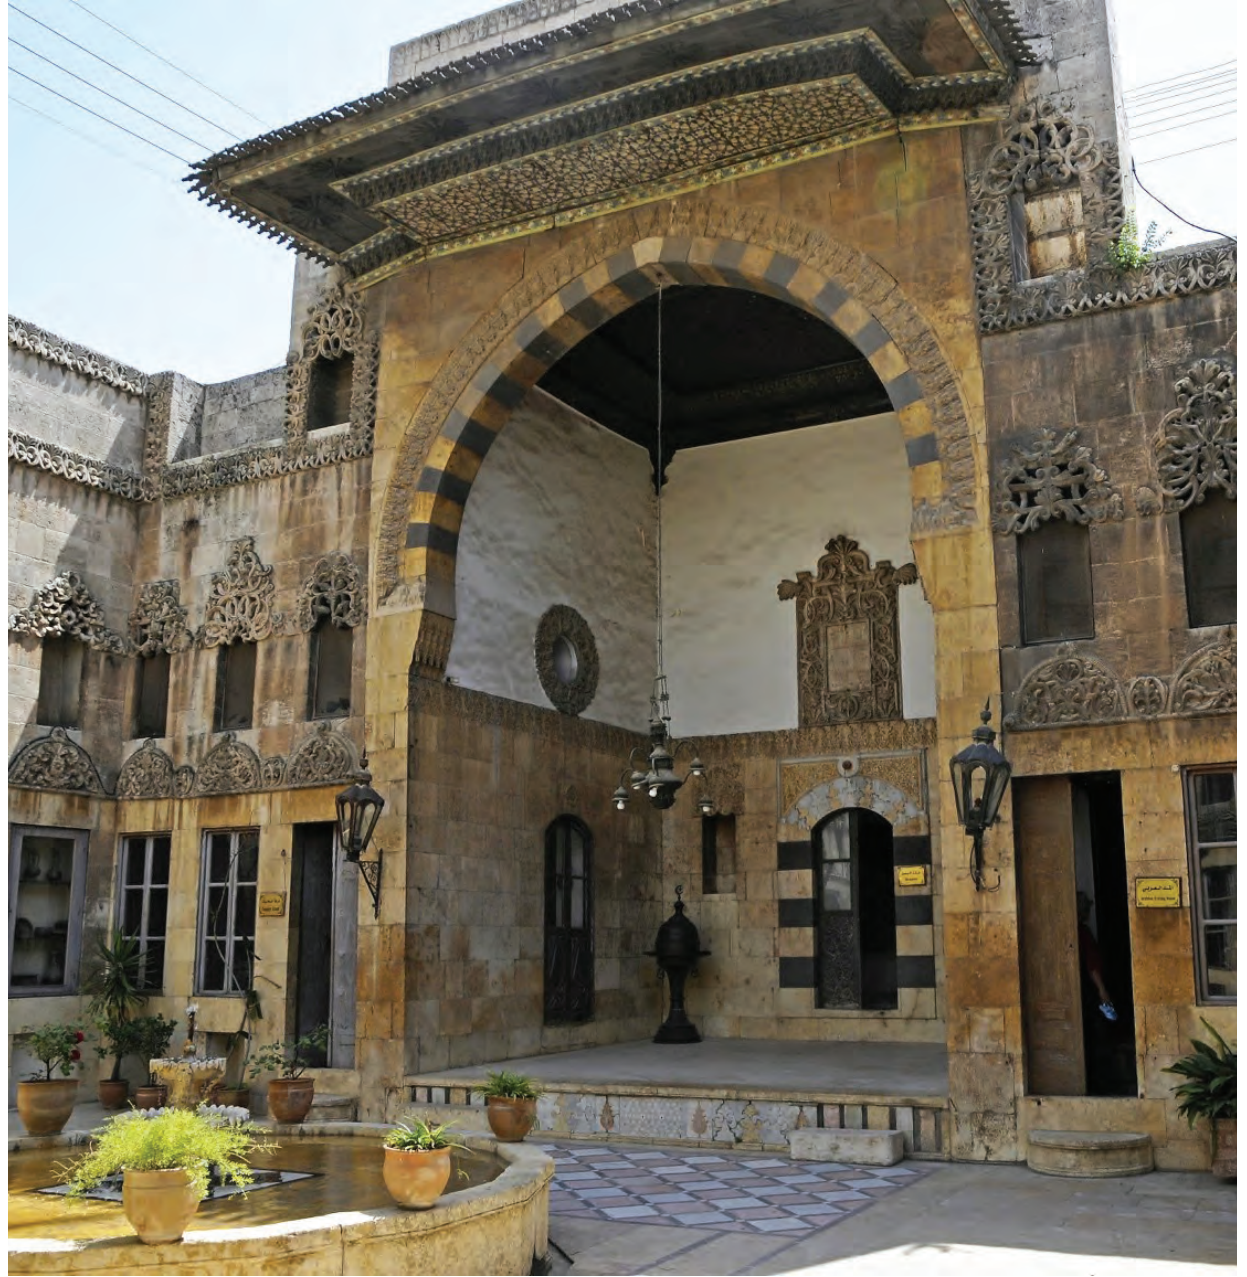
Photo d'archive de l'iwan sud, Musée des arts et traditions populaires (Beit Achiqbash). Date de la photo : avril 2009  
© Gerhard Huber.

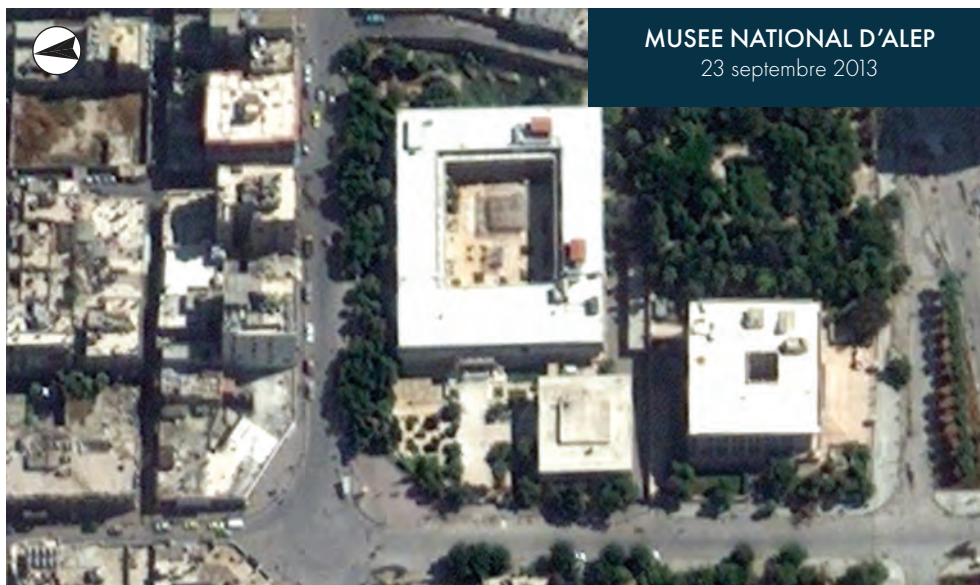
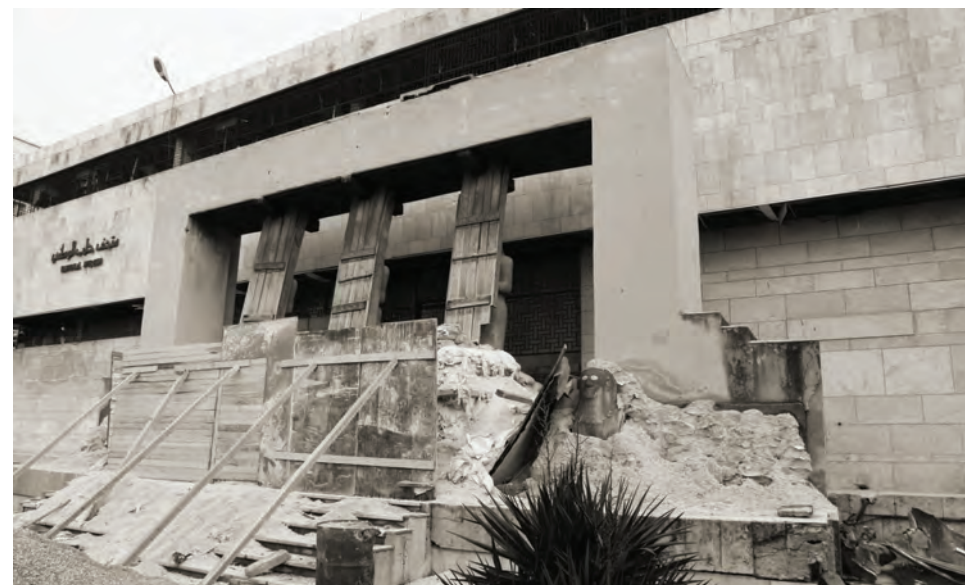
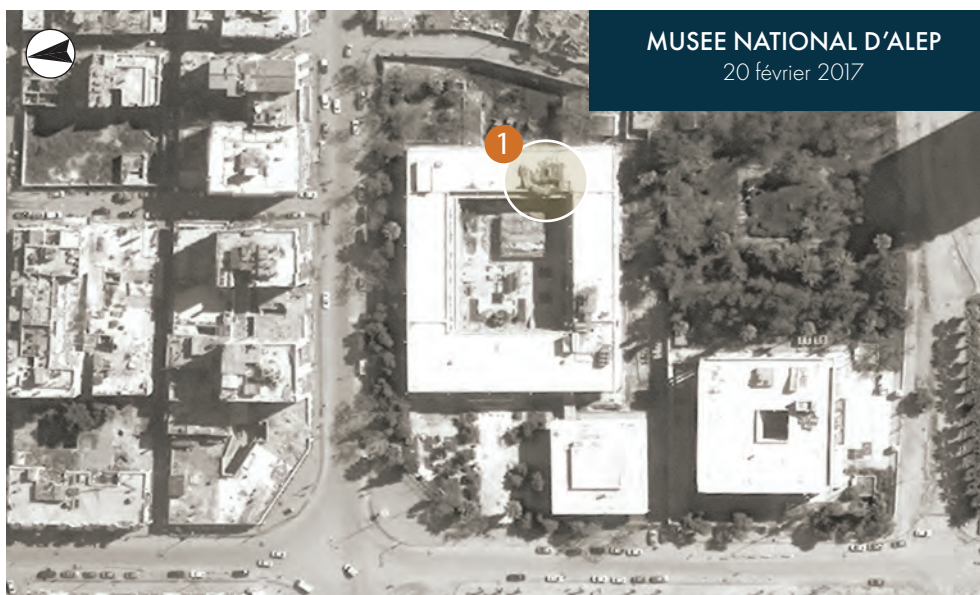
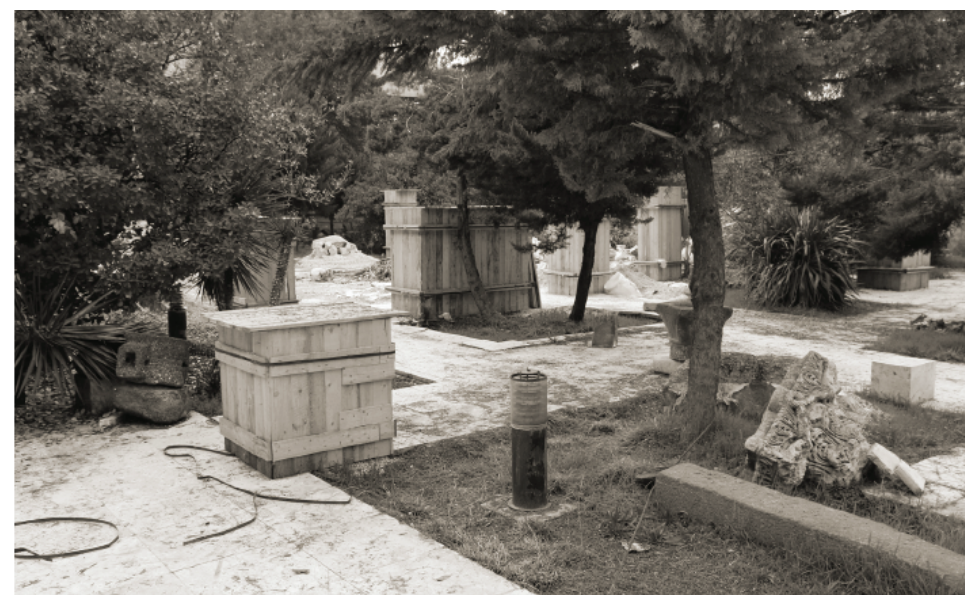
1 Endommagement de la toiture du côté est

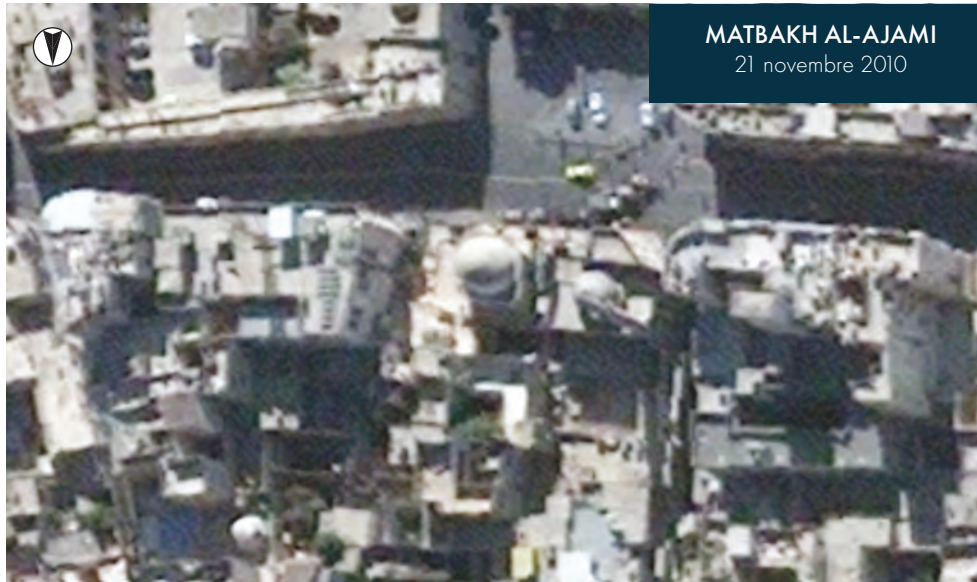
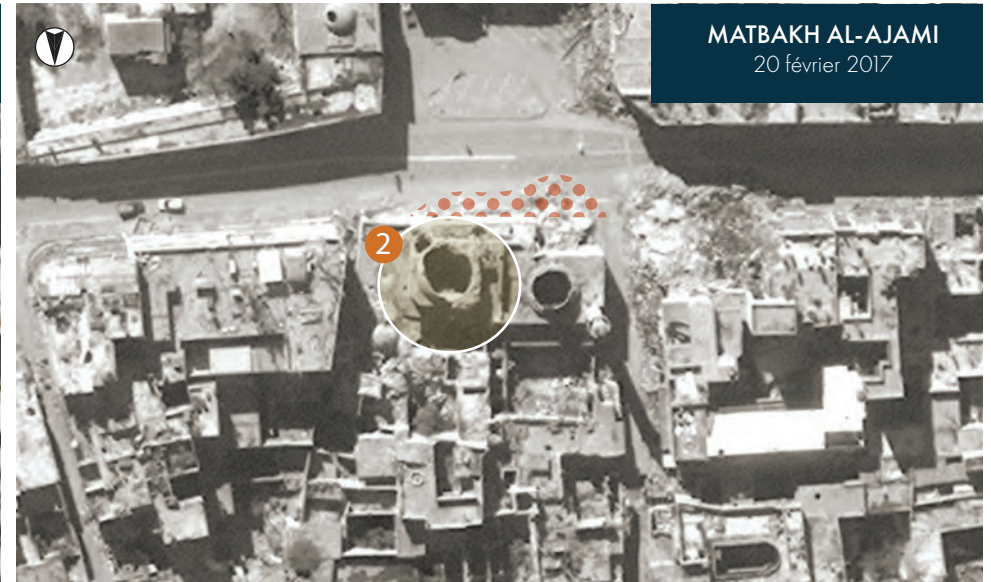
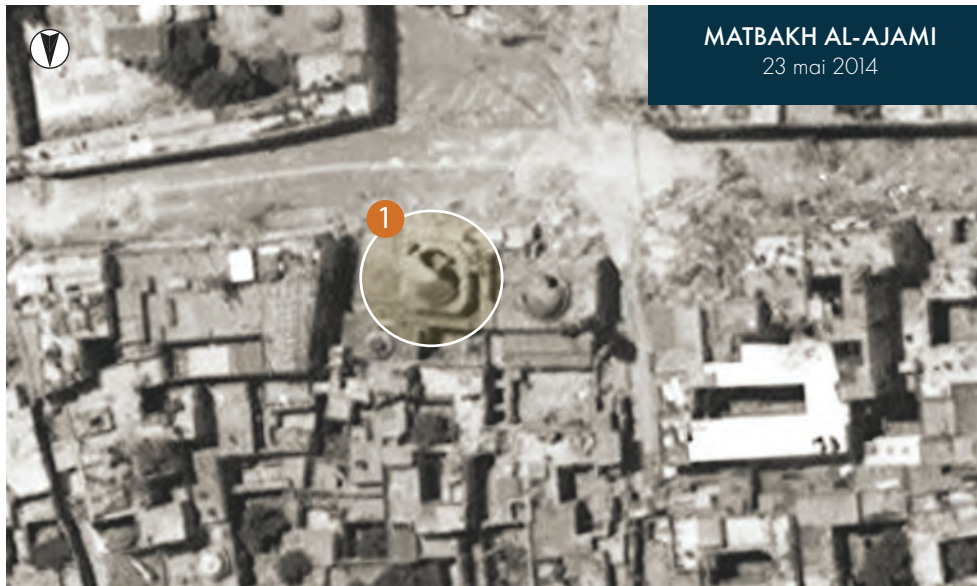
Éboulis visibles

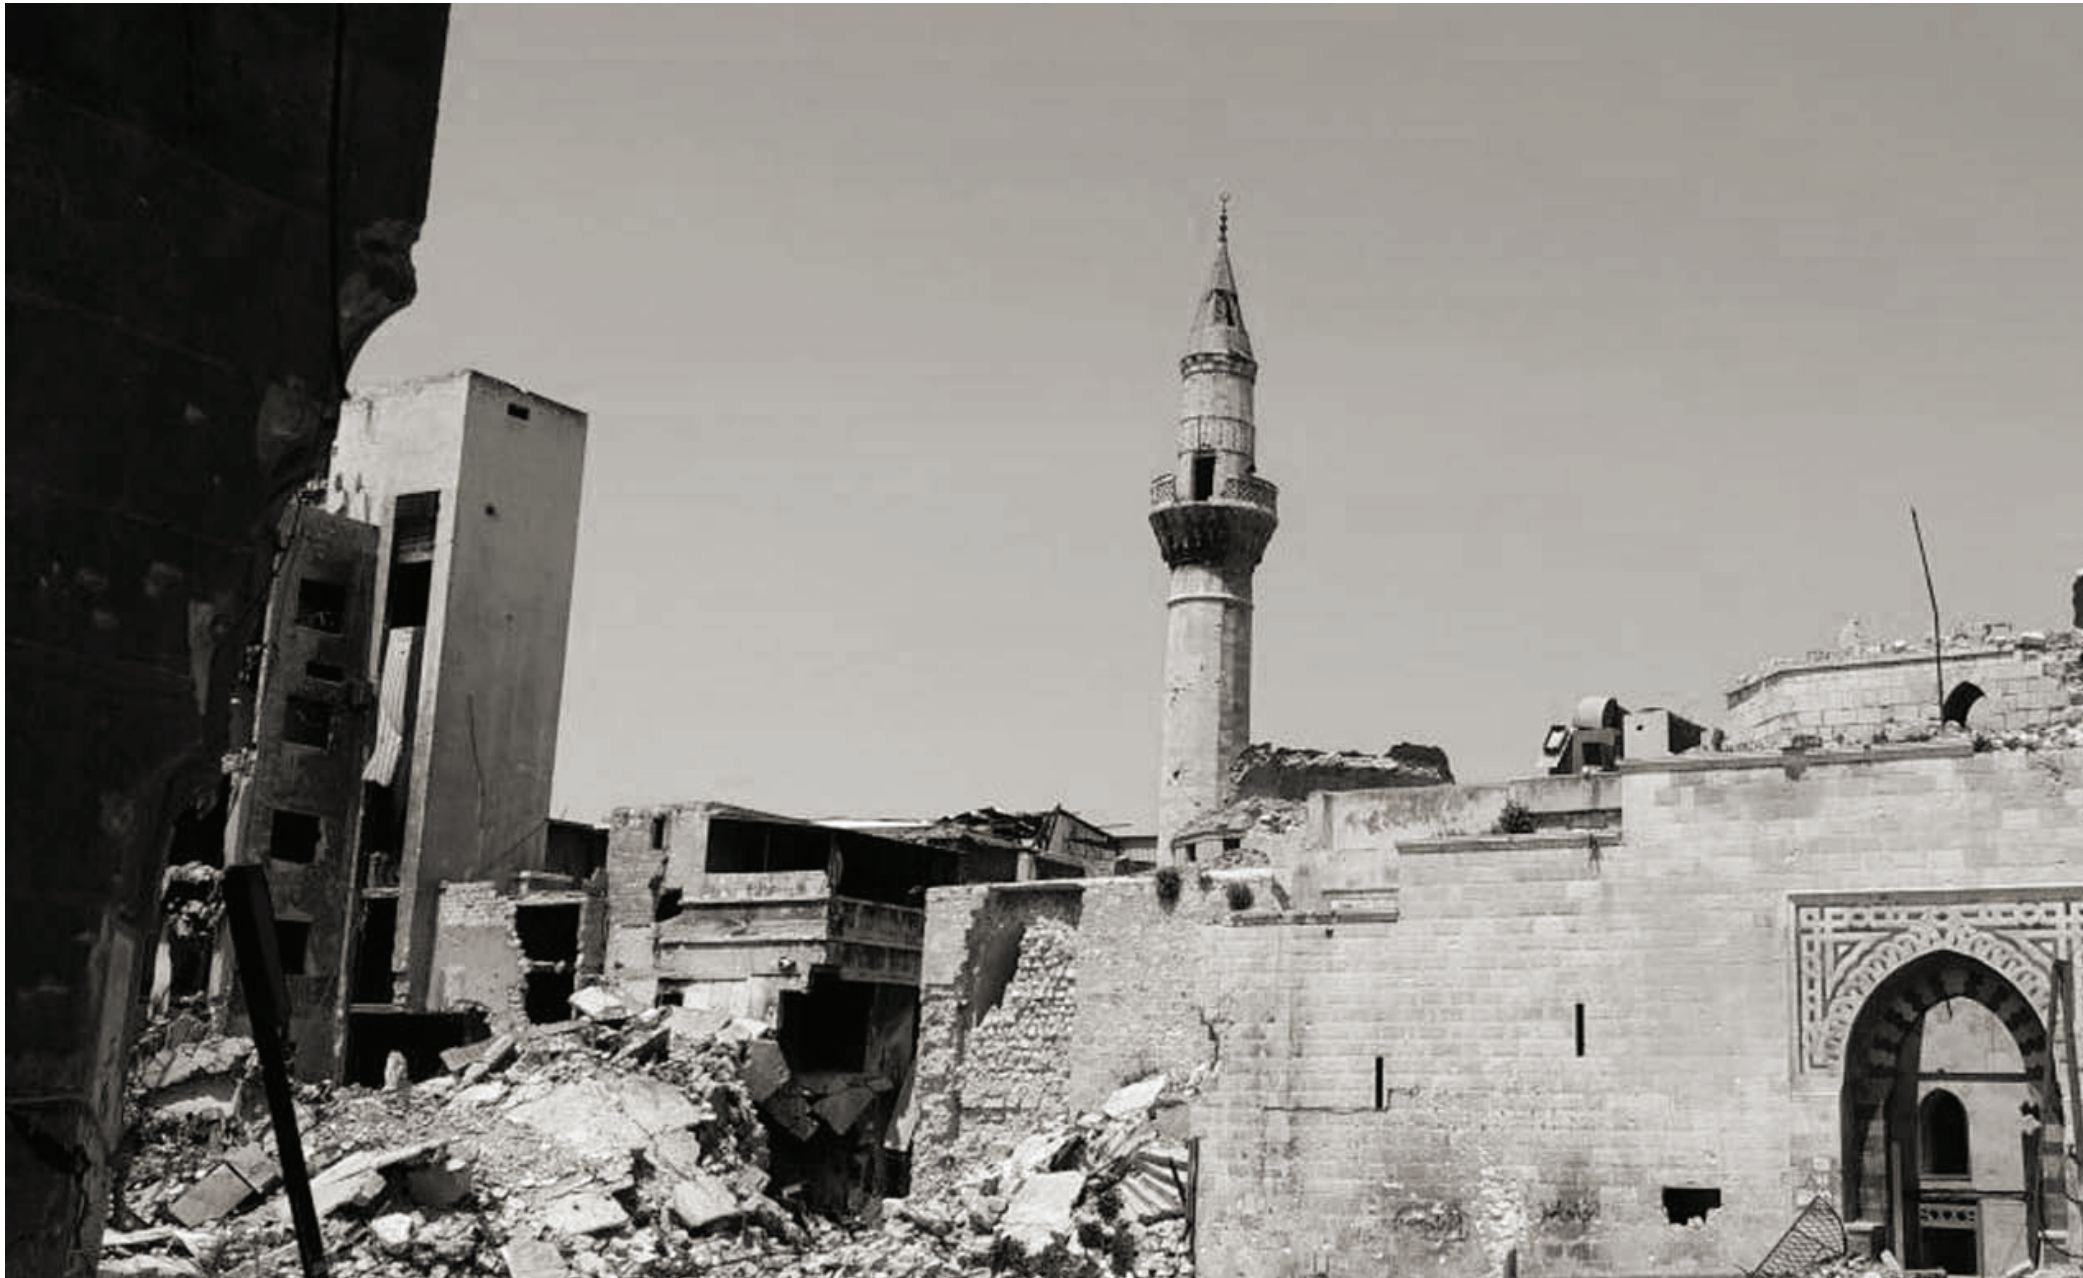
Façade principale du matbakh al-Ajami. Date de la photo : 16 janvier 2017 © UNESCO/C. Menegazzi.

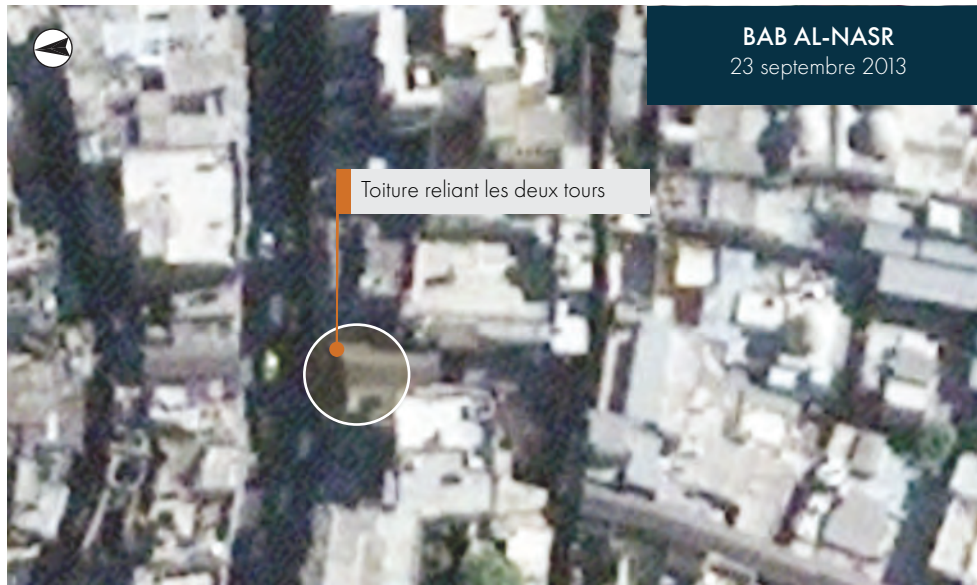
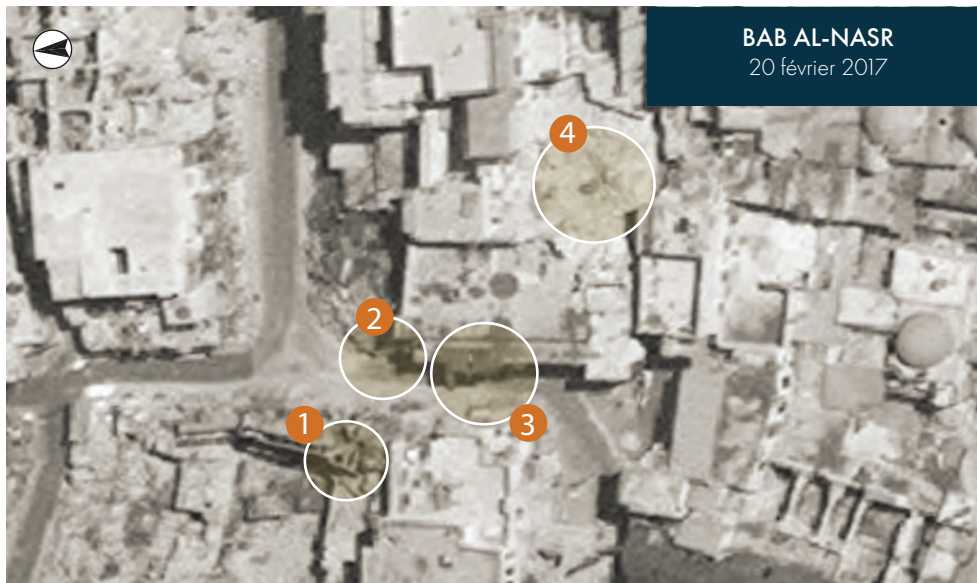
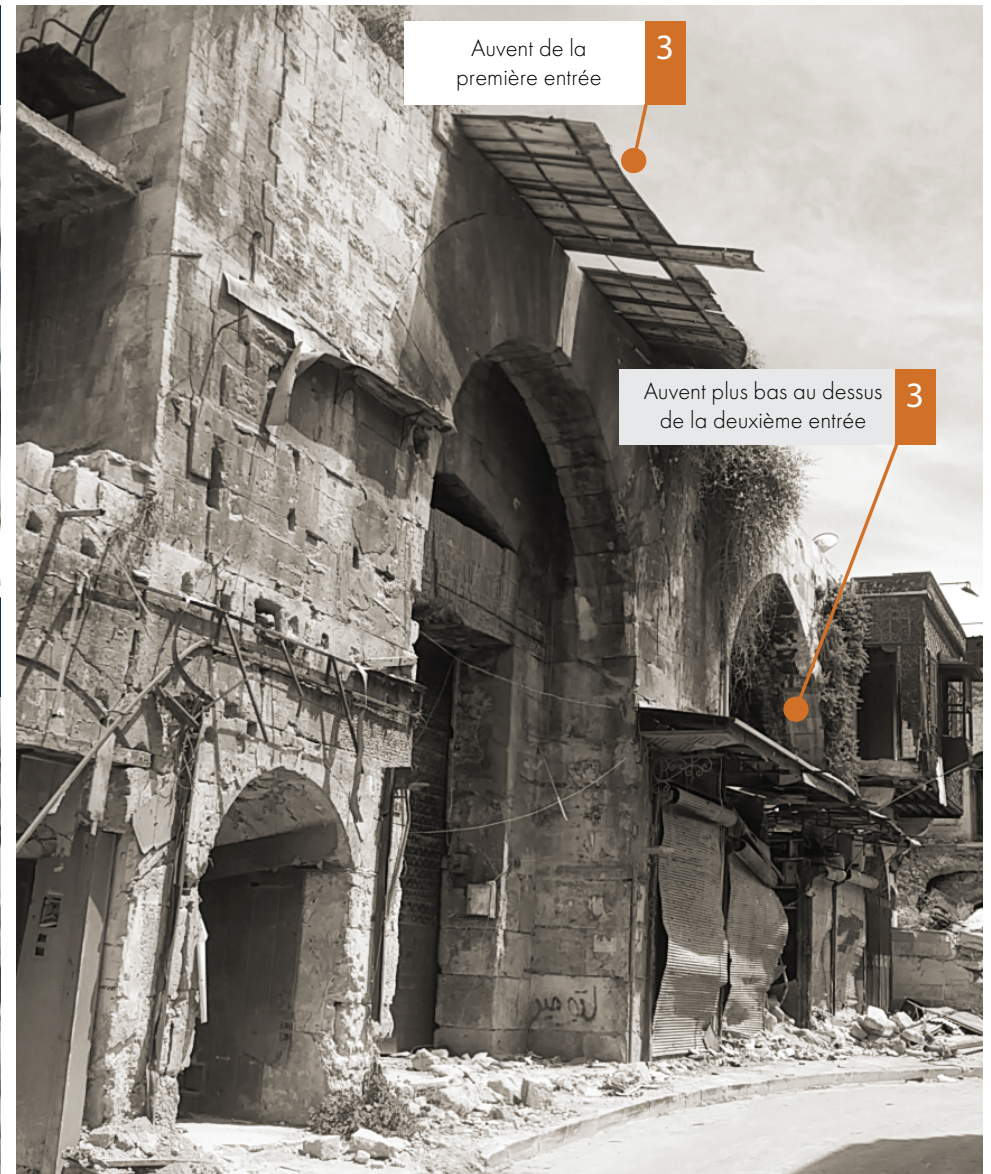
- 1 Bâtiments effondrés au nord de la tour ouest
- 2 Bâtiments détruits au nord de la tour est
- 3 Auvents de la première et de la deuxième entrée (l'écart entre les feuilles de métal est visible sur l'imagerie)
- 4 Bâtiments détruits à l'angle sud-est de la tour est et dommages subis par la tour

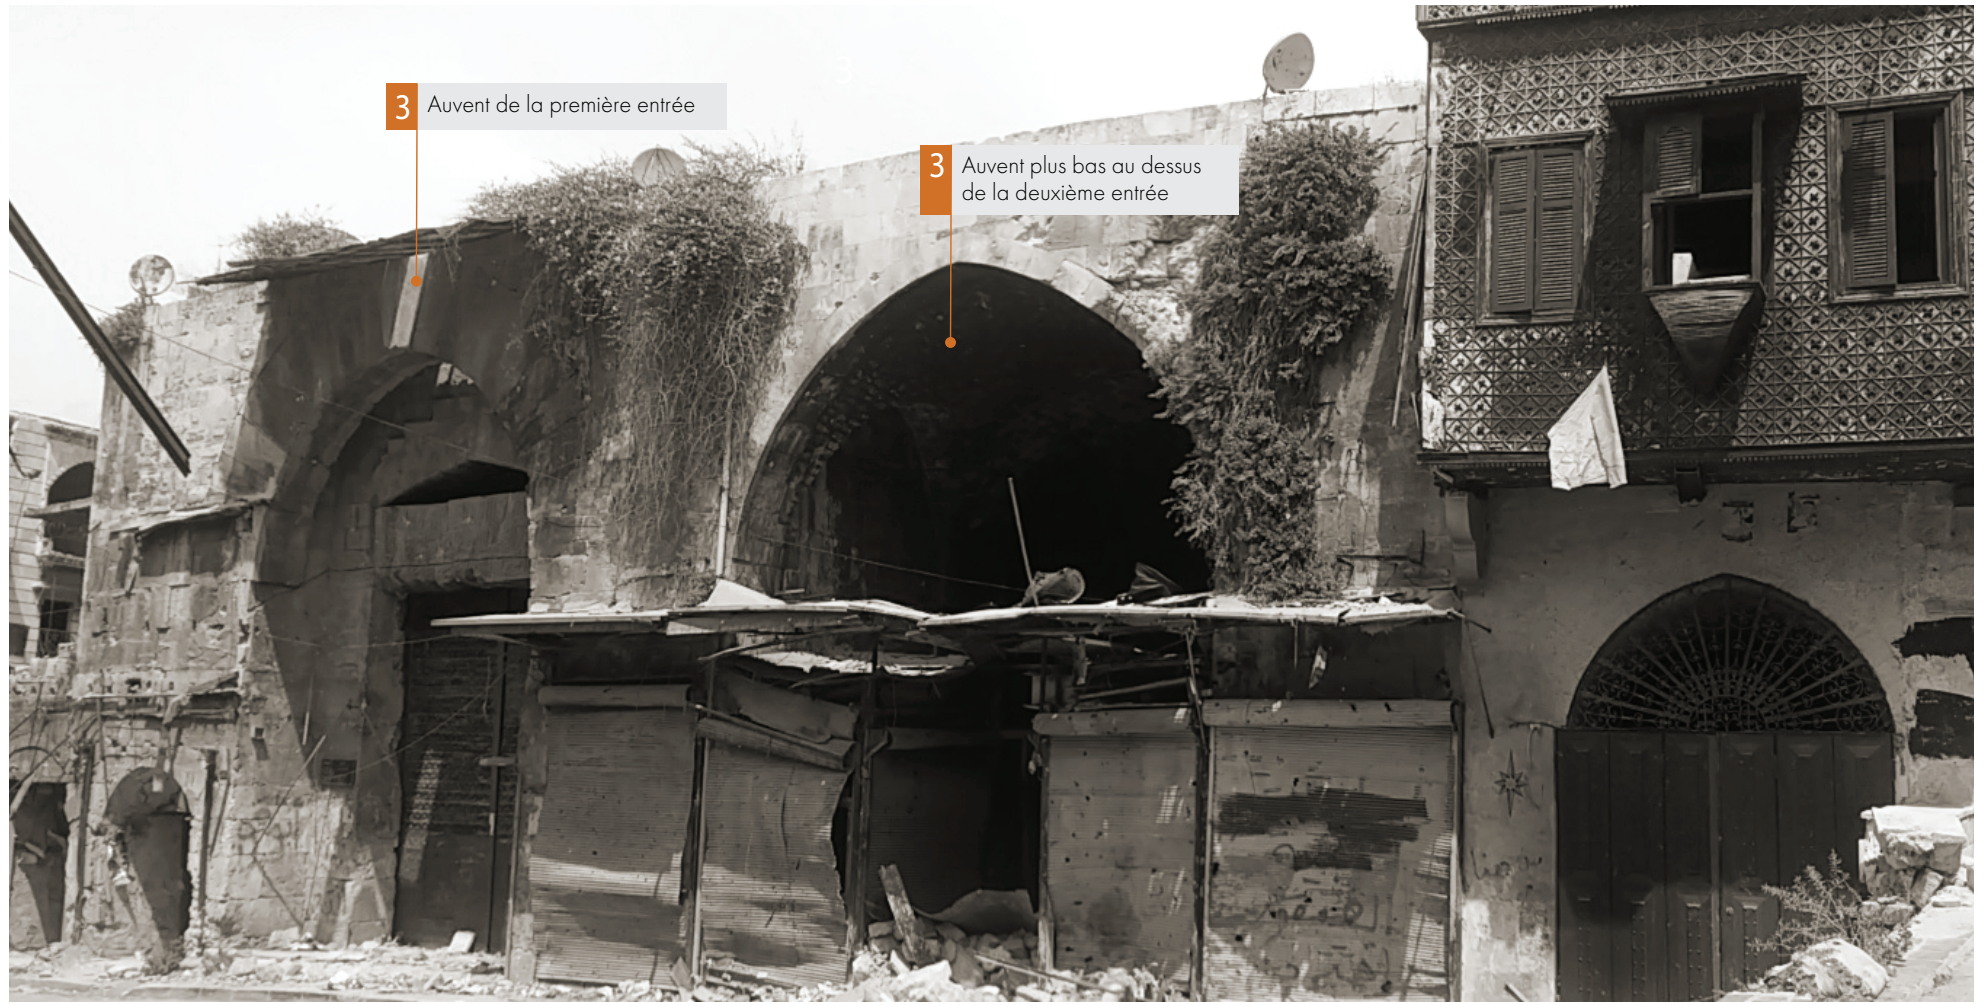
Bab al-Nasr. Images de la tour est. Date des photos : 14 juin 2017 © UNESCO/M. Samman.
