# CINQ ANNÉES DE CONFLIT

État du patrimoine  
culturel dans l'Ancienne  
ville d'Alep

Analyse pluri-temporelle détaillée à base  
d'imagerie satellitaire des dommages subis  
par l'Ancienne ville d'Alep

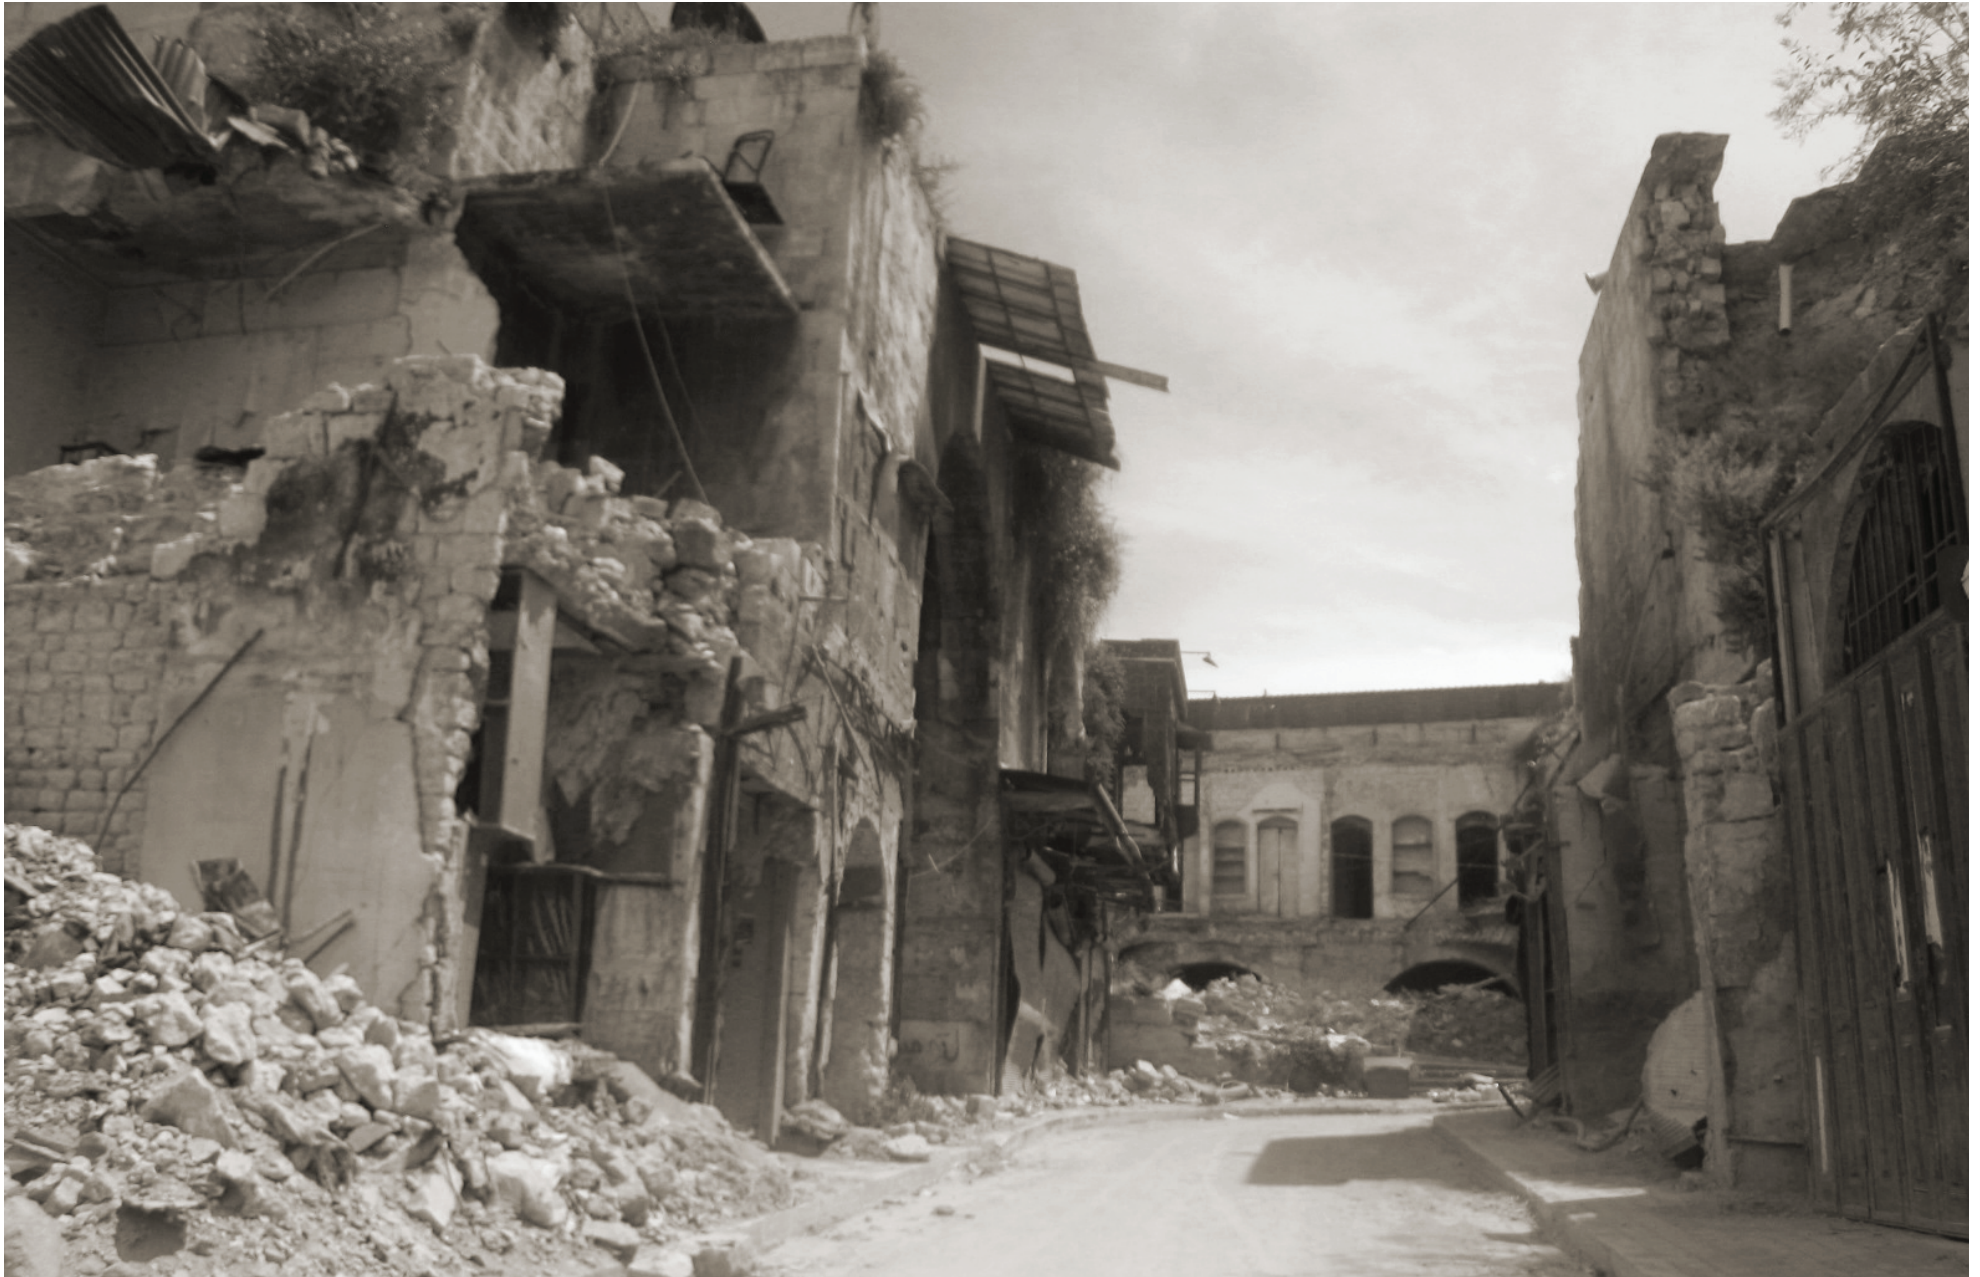
Bab al-Nasr. Vue de la porte en direction du sud. Date de la photo : 14 juin 2017 © UNESCO/M. Samman.

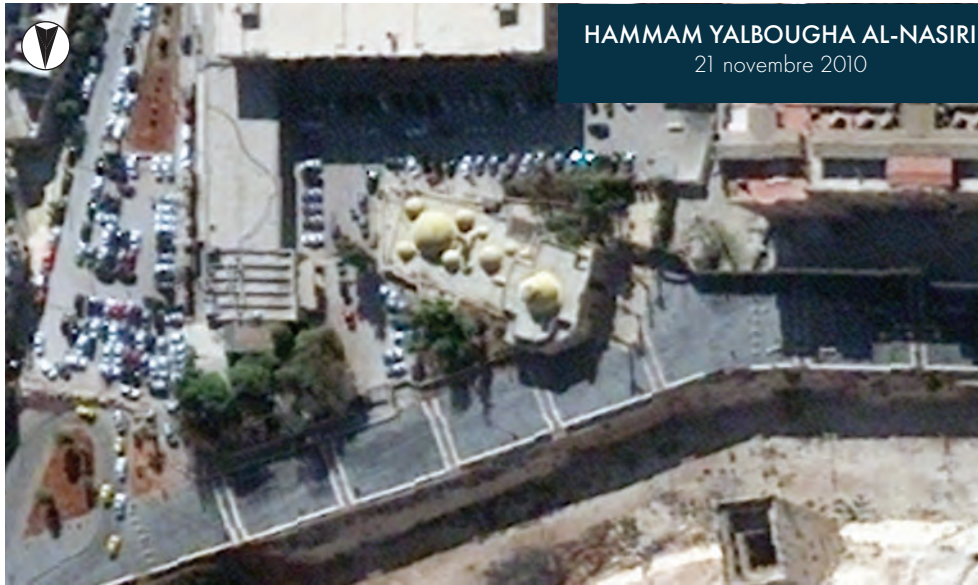
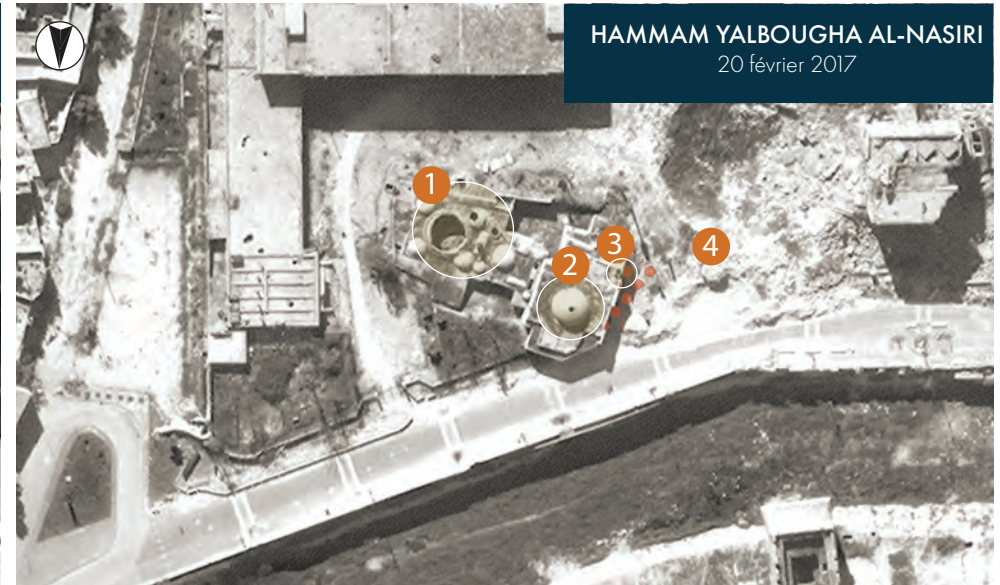
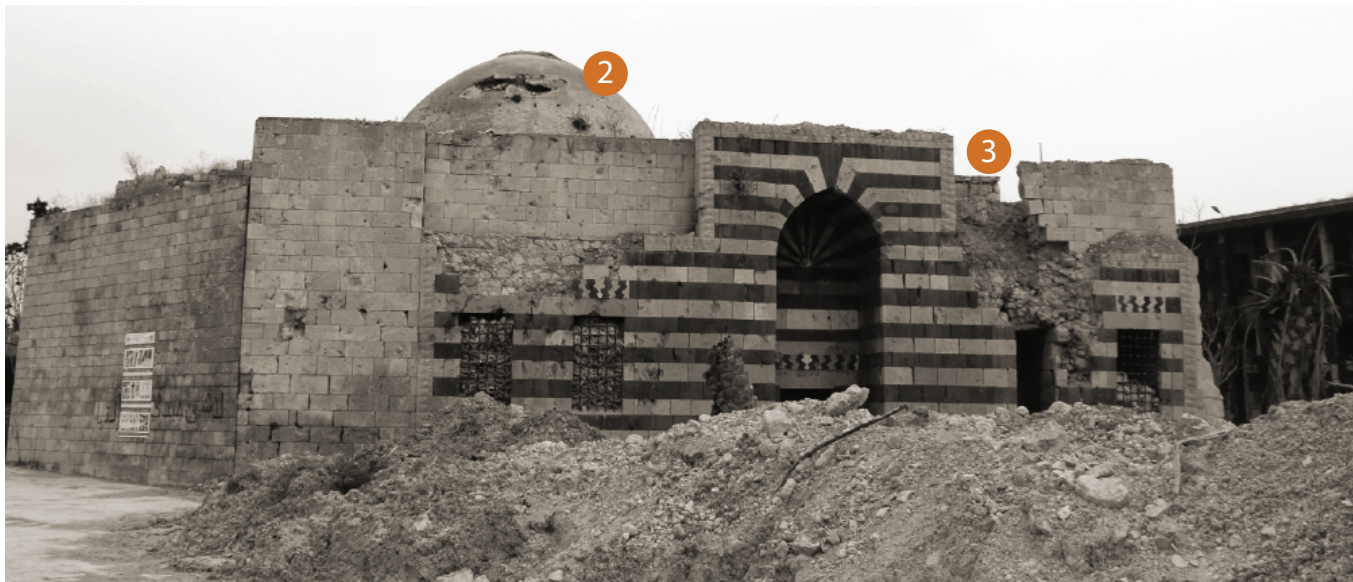
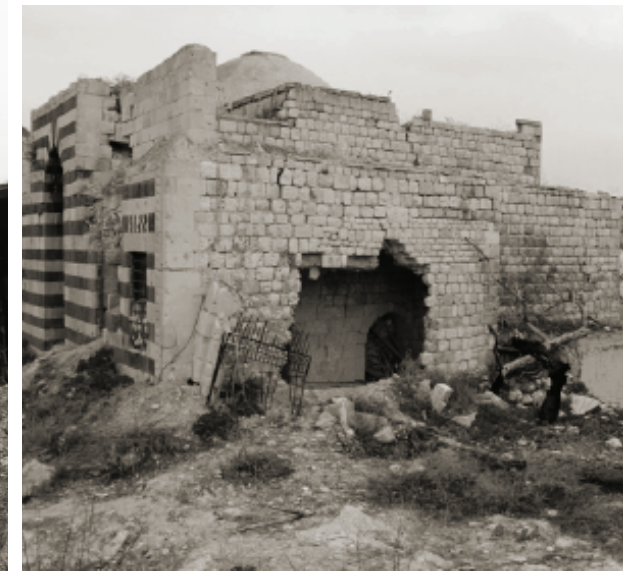
Le hammam Yalbougha al-Nasiri était l'un des rares bains publics mamelouks à avoir conservé sa fonction d'origine. Il occupe un emplacement important au pied de l'entrée de la Citadelle et présente du côté de la rue une façade monumentale en maçonnerie polychrome caractéristique du style mamelouk. Compte tenu de ces éléments, la perte historique globale peut être qualifiée de grave.

**Images 59 et 60. Hammam Yalbugha al-Nasiri.** *En haut à gauche (avant) :* 21 novembre 2010 © 2010 DigitalGlobe (Source : U.S. Department of State, NextView License). *En haut à droite (après) :* 20 février 2017 © 2017 DigitalGlobe (Source : U.S. Department of State, NextView License). *Photos prises sur le terrain.* *En bas à gauche :* Façade principale du Hammam Yalbugha. Date de la photo : 16 janvier 2017 © UNESCO/C. Menegazzi. *En bas à droite :* Façade nord du Mammam Yalbugha. Date de la photo : 16 janvier 2017 © UNESCO/C. Menegazzi.

- 1 Dômes endommagés et effondrés
- 2 Dôme endommagé
- 3 Façade endommagée
- 4 Éboulis
- Éboulis visibles

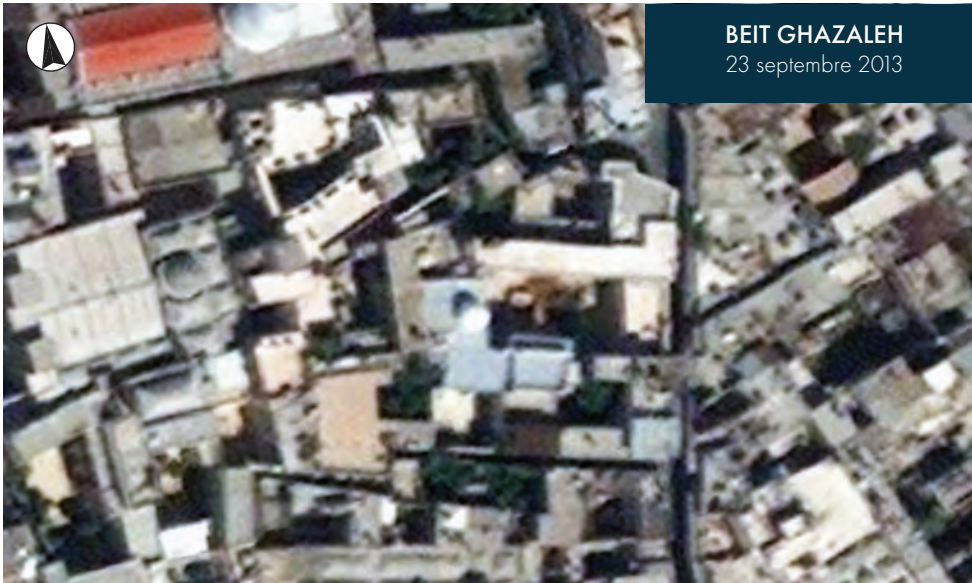
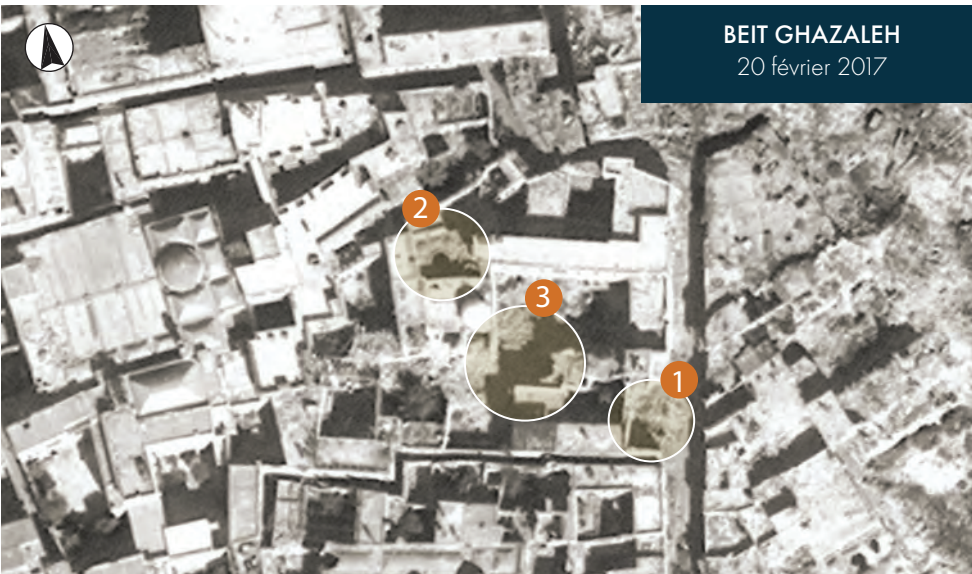
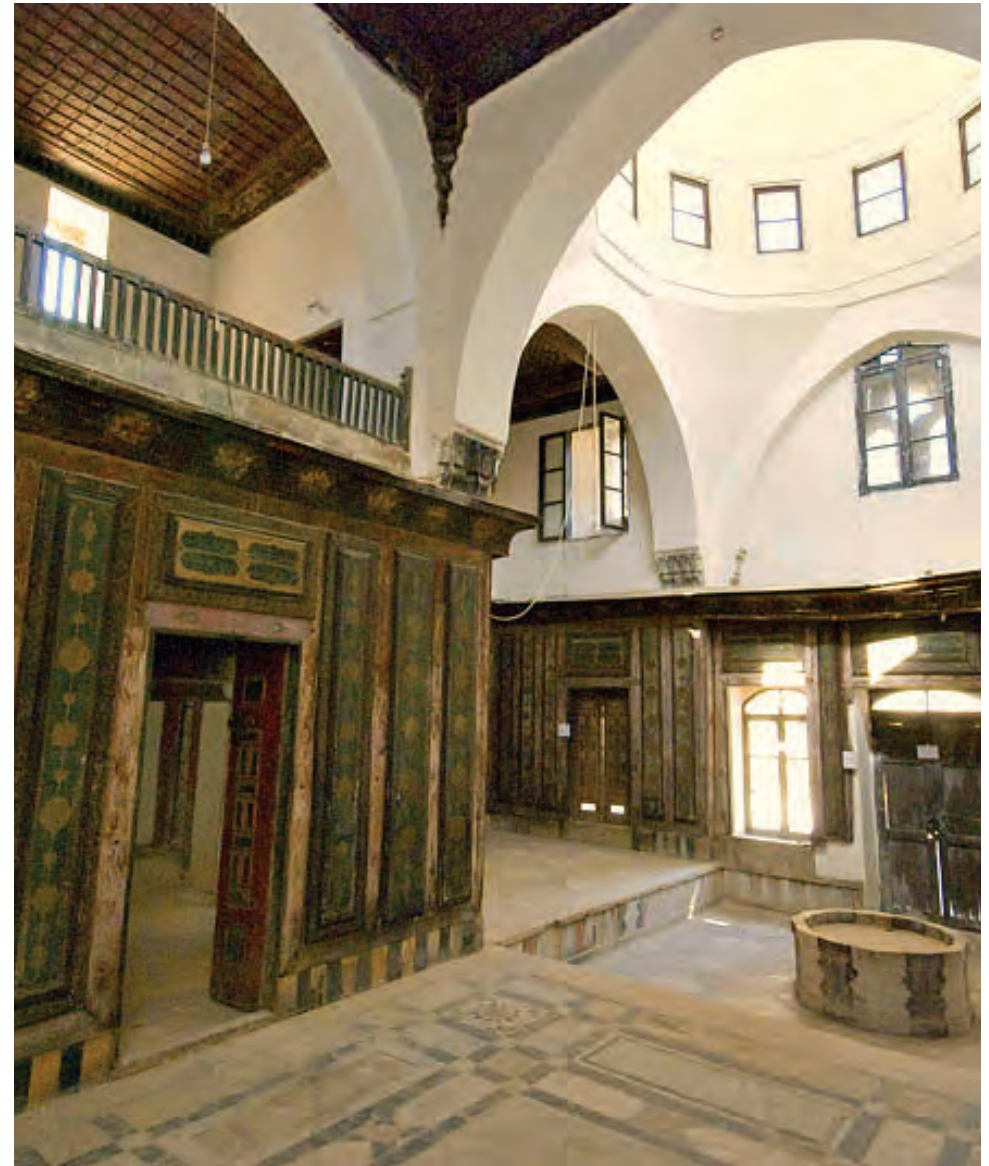
Beit Ghazaleh était un spécimen unique de grande résidence luxueuse de marchand dans le quartier de Jdédid. Compte tenu de la perte probable de ses façades, qui arboraient une riche ornementation de pierre à base de maçonnerie polychrome et de motifs floraux sculptés, et de ses boiseries peintes d'une beauté exceptionnelle datant du milieu du dix-septième siècle, dont on a appris la disparition, la perte historique globale peut être qualifiée de grave.

**Images 61 et 62. Beit Ghazaleh.** *En haut à gauche (avant) :* 23 septembre 2013 © 2013 DigitalGlobe (Source : U.S. Department of State, NextView License). *En bas à gauche (après) :* 20 février 2017 © 2017 DigitalGlobe (Source : U.S. Department of State, NextView License). *Photo prise sur le terrain.* À droite : Beit Ghazaleh. La salle de réception située à l'ouest de la résidence avec son dôme. Date de la photo : 2001 © Tonino34.

- 1** Bâtiment et boutiques détruits au sud-est de la résidence
- 2** Hammam et vestiaires à l'angle nord-ouest
- 3** Iwan détruit au sud de la résidence

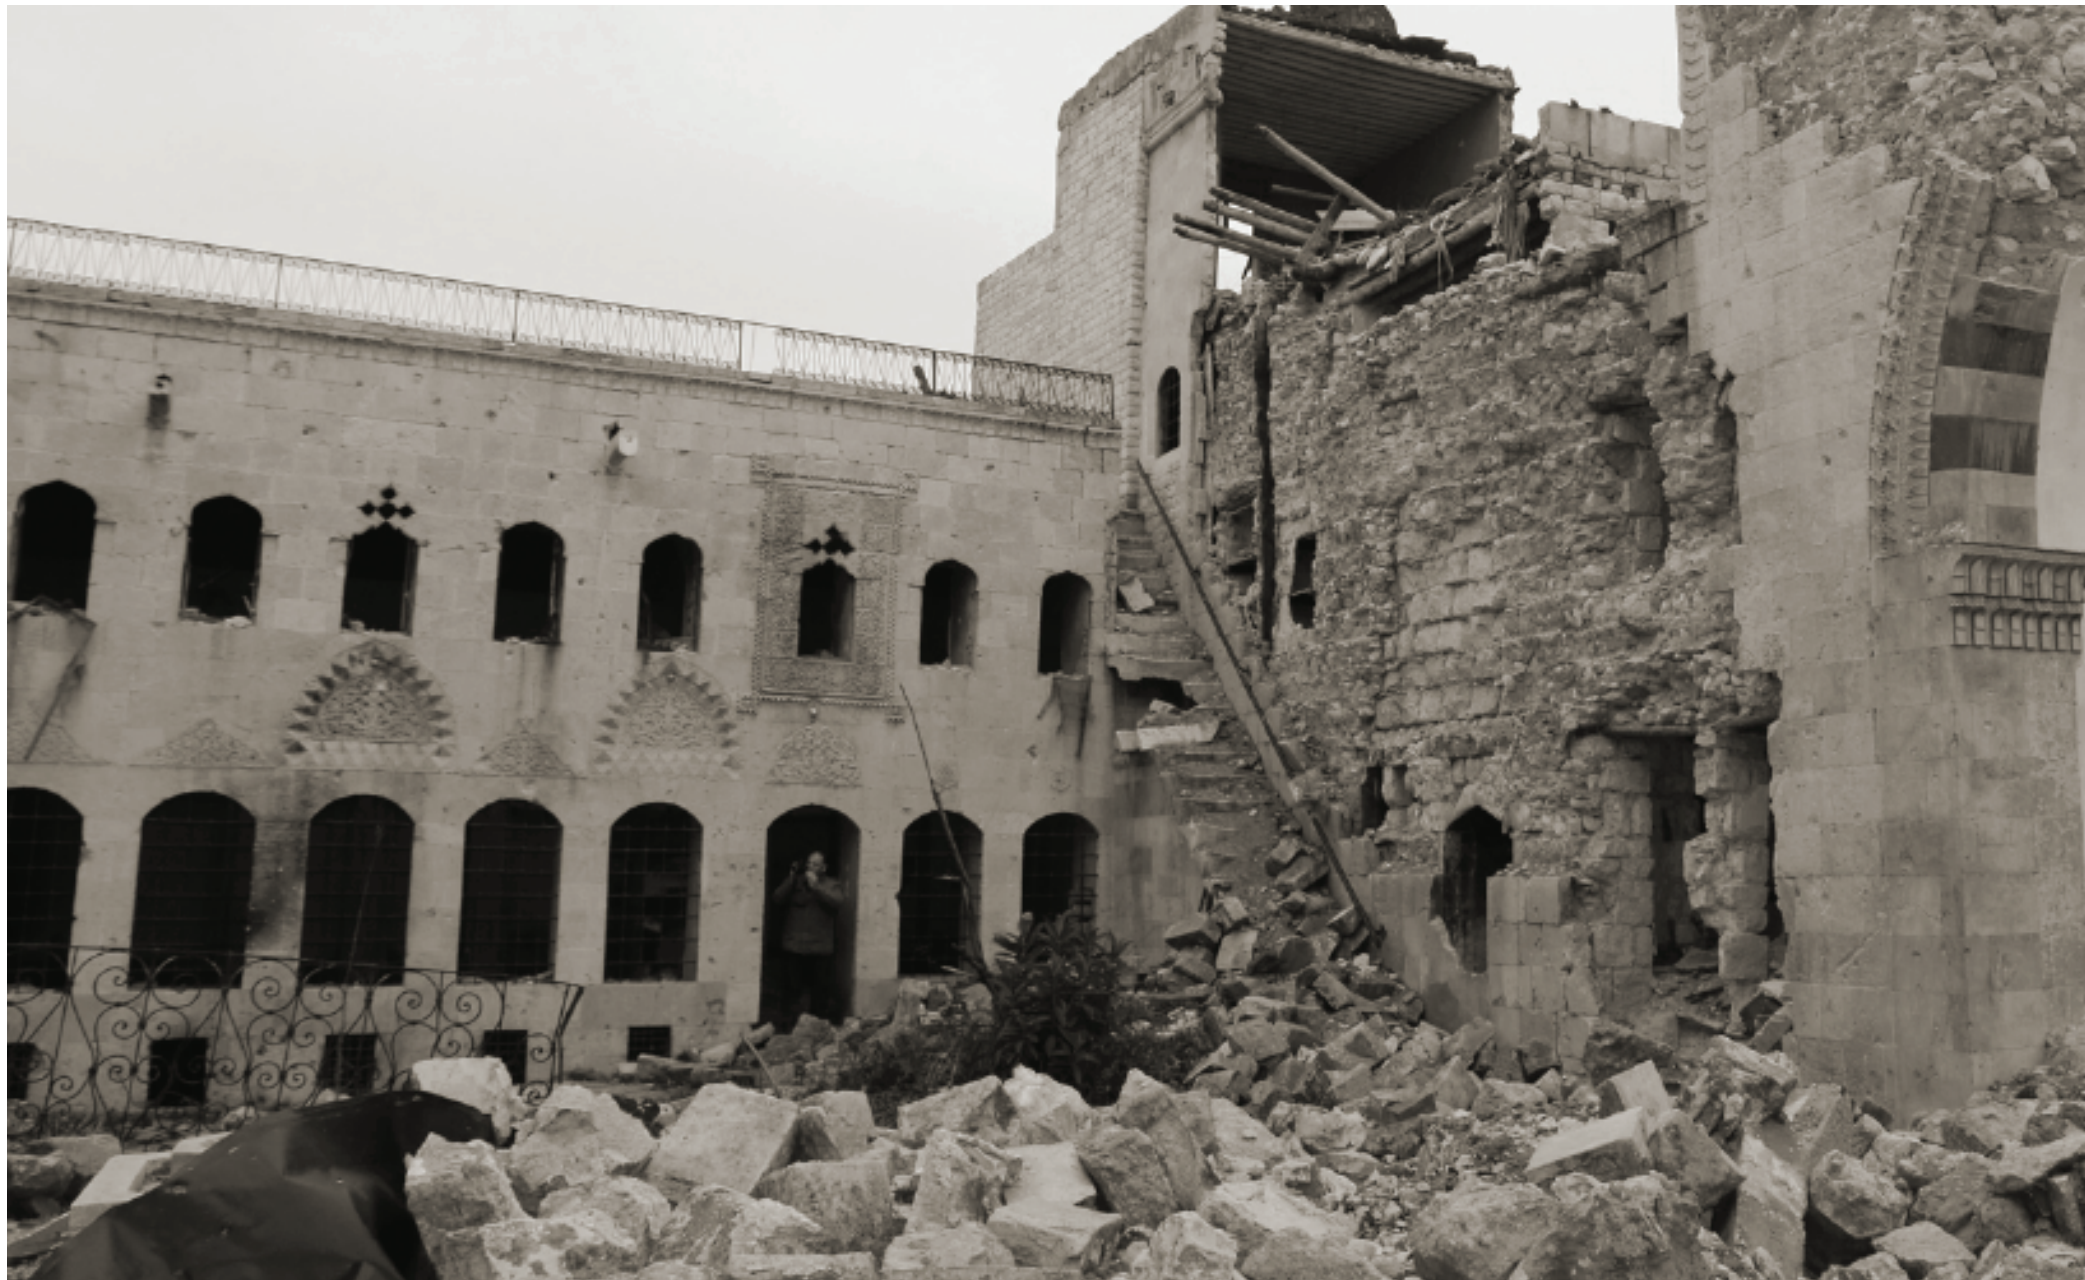
Beit Ghazaleh. Angle sud-est de la résidence. Date de la photo : 16 janvier 2017 © UNESCO/G. Khawam.

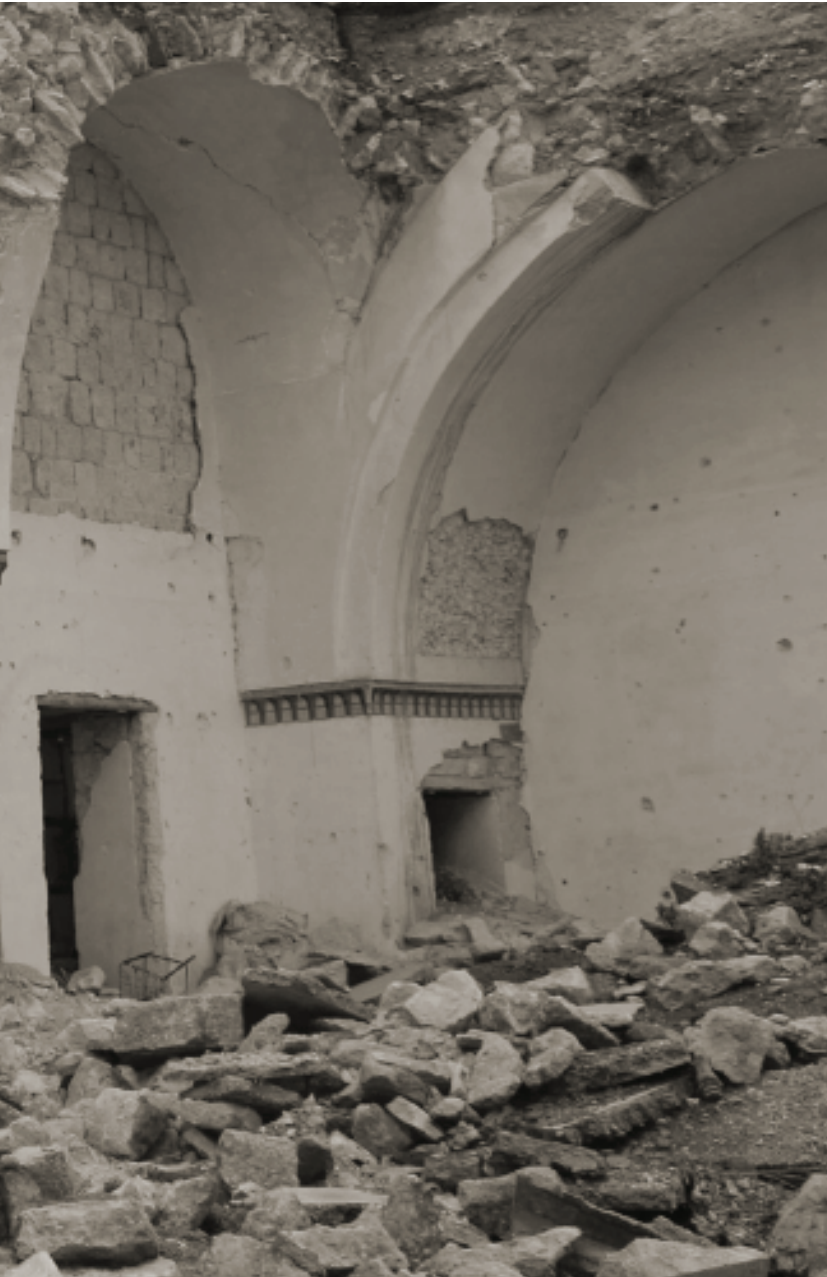
Photo d'archive de Beit Ghazaleh. Façade ouest donnant sur la cour principale avec vue du dôme au-dessus de la salle de réception. Date de la photo : 28 septembre 2010 © François Cristofoli.

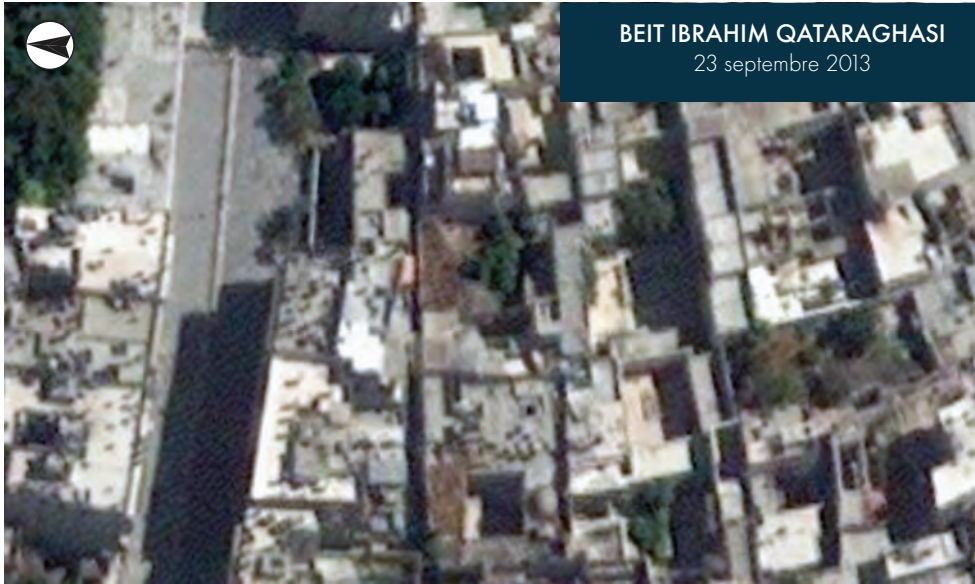
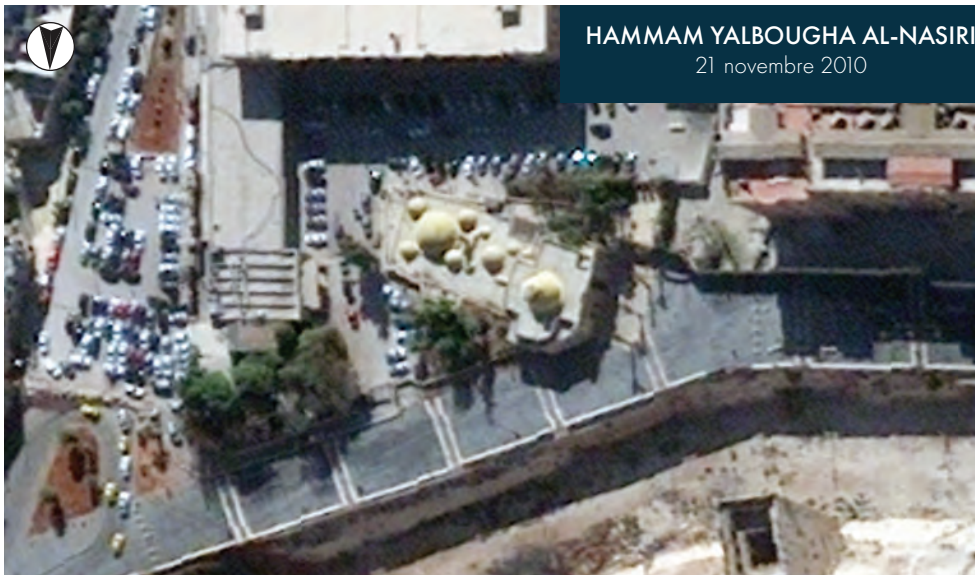
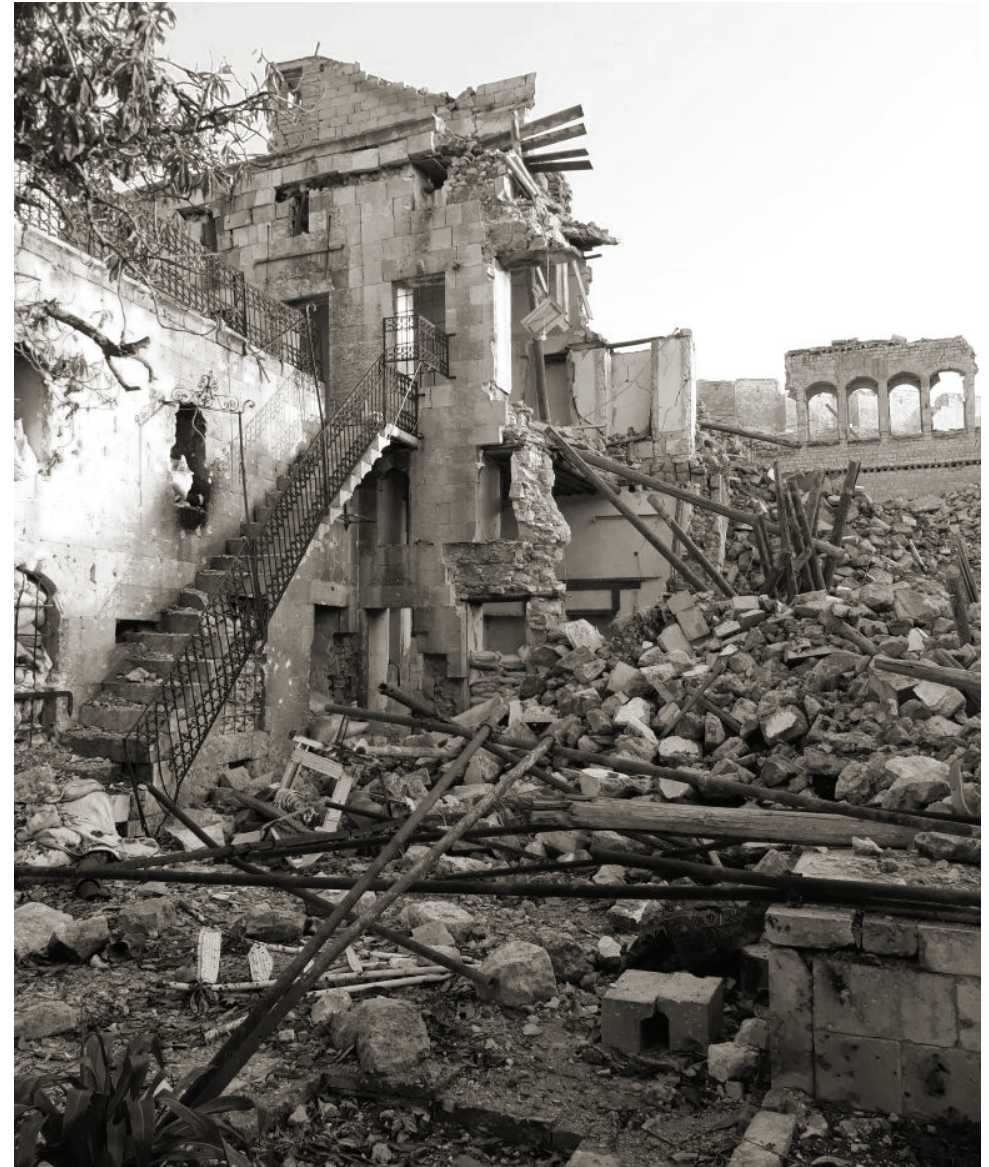
Beit Ibrahim Qataraghasi est un précieux exemple de résidence appartenant à une famille noble d'al-Farafira, quartier prestigieux situé à l'intérieur des fortifications. Cette résidence était célèbre pour ses grandes cours intérieures et ses iwans, ses nombreuses pièces et ses chambres lambrissées de bois. De plus, en raison de son usage contemporain, elle abritait des archives de la DOC et de la DGAM. Par conséquent, la perte historique globale peut être qualifiée de grave.

**Images 63 et 64. Beit Ibrahim Qataraghasi.** *En haut à gauche (avant) :* 23 septembre 2013 © 2013 DigitalGlobe (Source : U.S. Department of State, NextView License). *En bas à gauche (après) :* 20 février 2017 © 2017 DigitalGlobe (Source : U.S. Department of State, NextView License). *Photo prise sur le terrain. À droite :* Beit Ibrahim Qataraghasi. Date de la photo : décembre 2016 © DGAM.

- 1** Limite nord de l'édifice
- 2** Cour est (murs faisant face au sud)
- 3** Extrémité sud de l'édifice

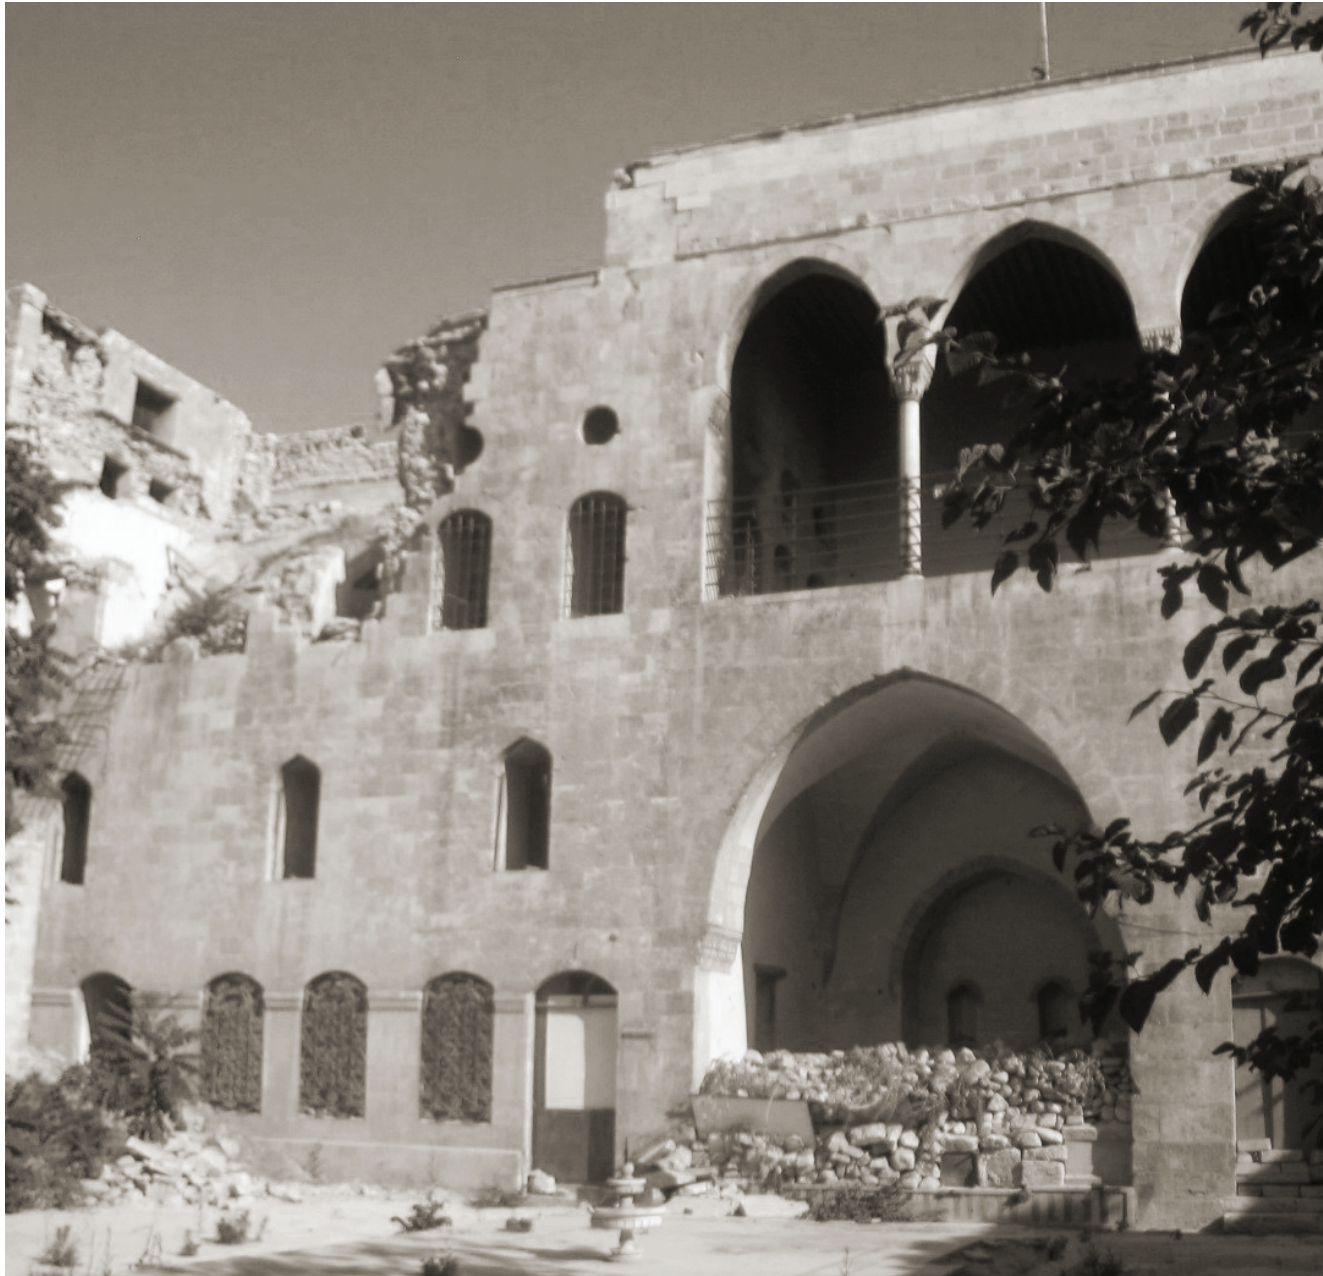
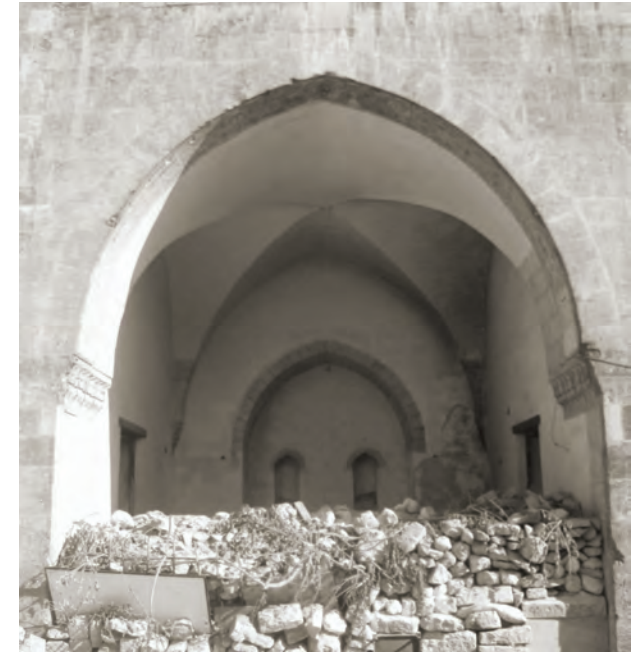
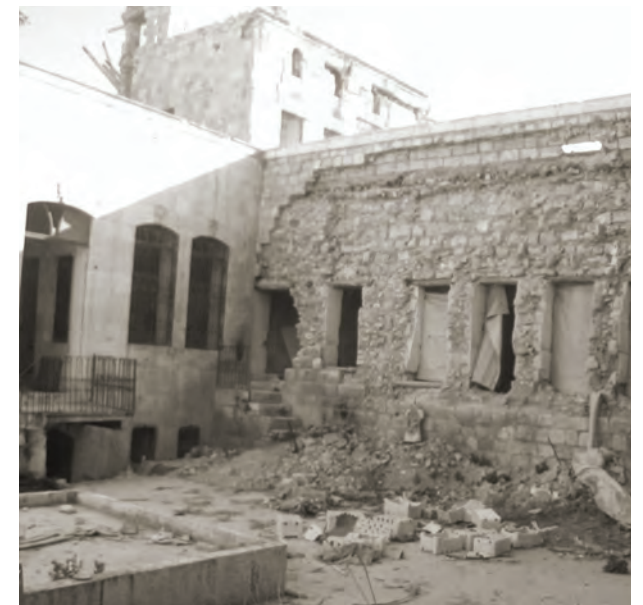
Beit Ibrahim Qataraghasi. À gauche : Beit Ibrahim Qataraghasi. Date de la photo : 15 juin 2017 © UNESCO/M. Samman. En haut à droite : Beit Ibrahim Qataraghasi. Date de la photo : 15 juin 2017 © UNESCO/M. Samman. En bas à droite : Beit Ibrahim Qataraghasi. Date de la photo : 15 juin 2017 © UNESCO/M. Samman.

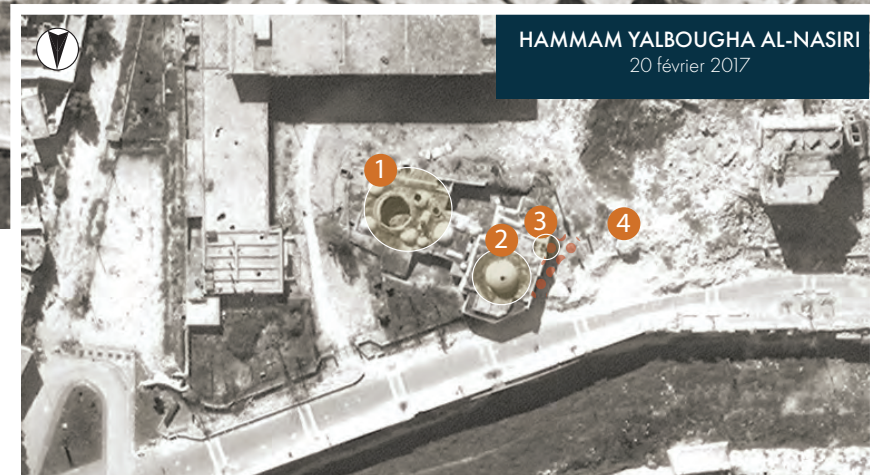
Images 65 et 66. Hôpital national Hamidi (Hôtel Carlton). En bas à droite (avant) : 21 novembre 2010 © 2010 DigitalGlobe (Source : U.S. Department of State, NextView License). Pleine page (après) : 23 mai 2014 © 2014 DigitalGlobe (Source : U.S. Department of State, NextView License).

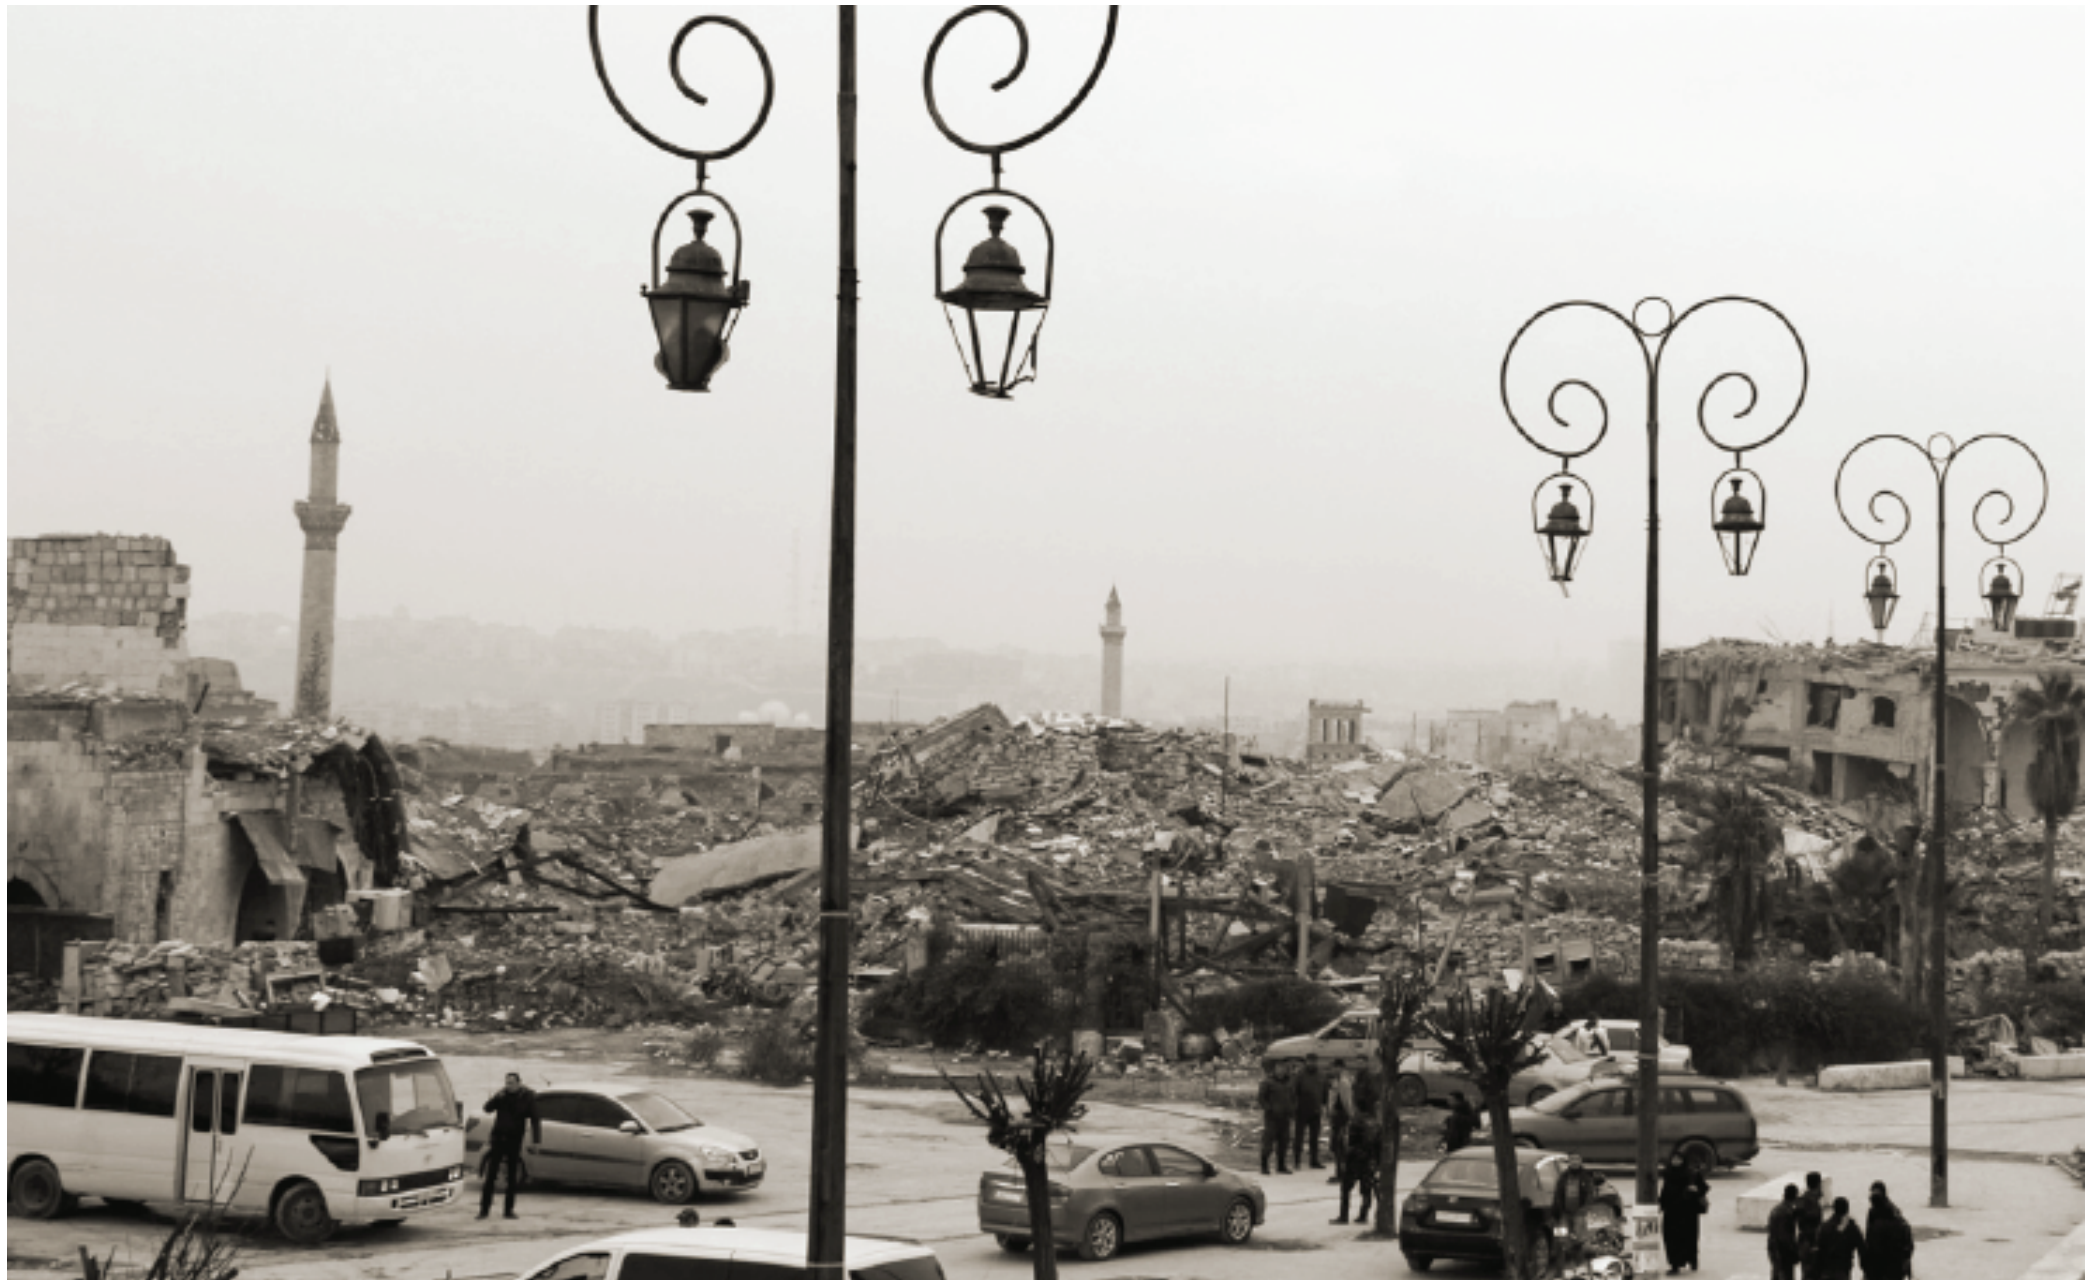
Hôpital national Hamidi (Hôtel Carlton). Date de la photo : 16 janvier 2017 © UNESCO/G. Khawam.

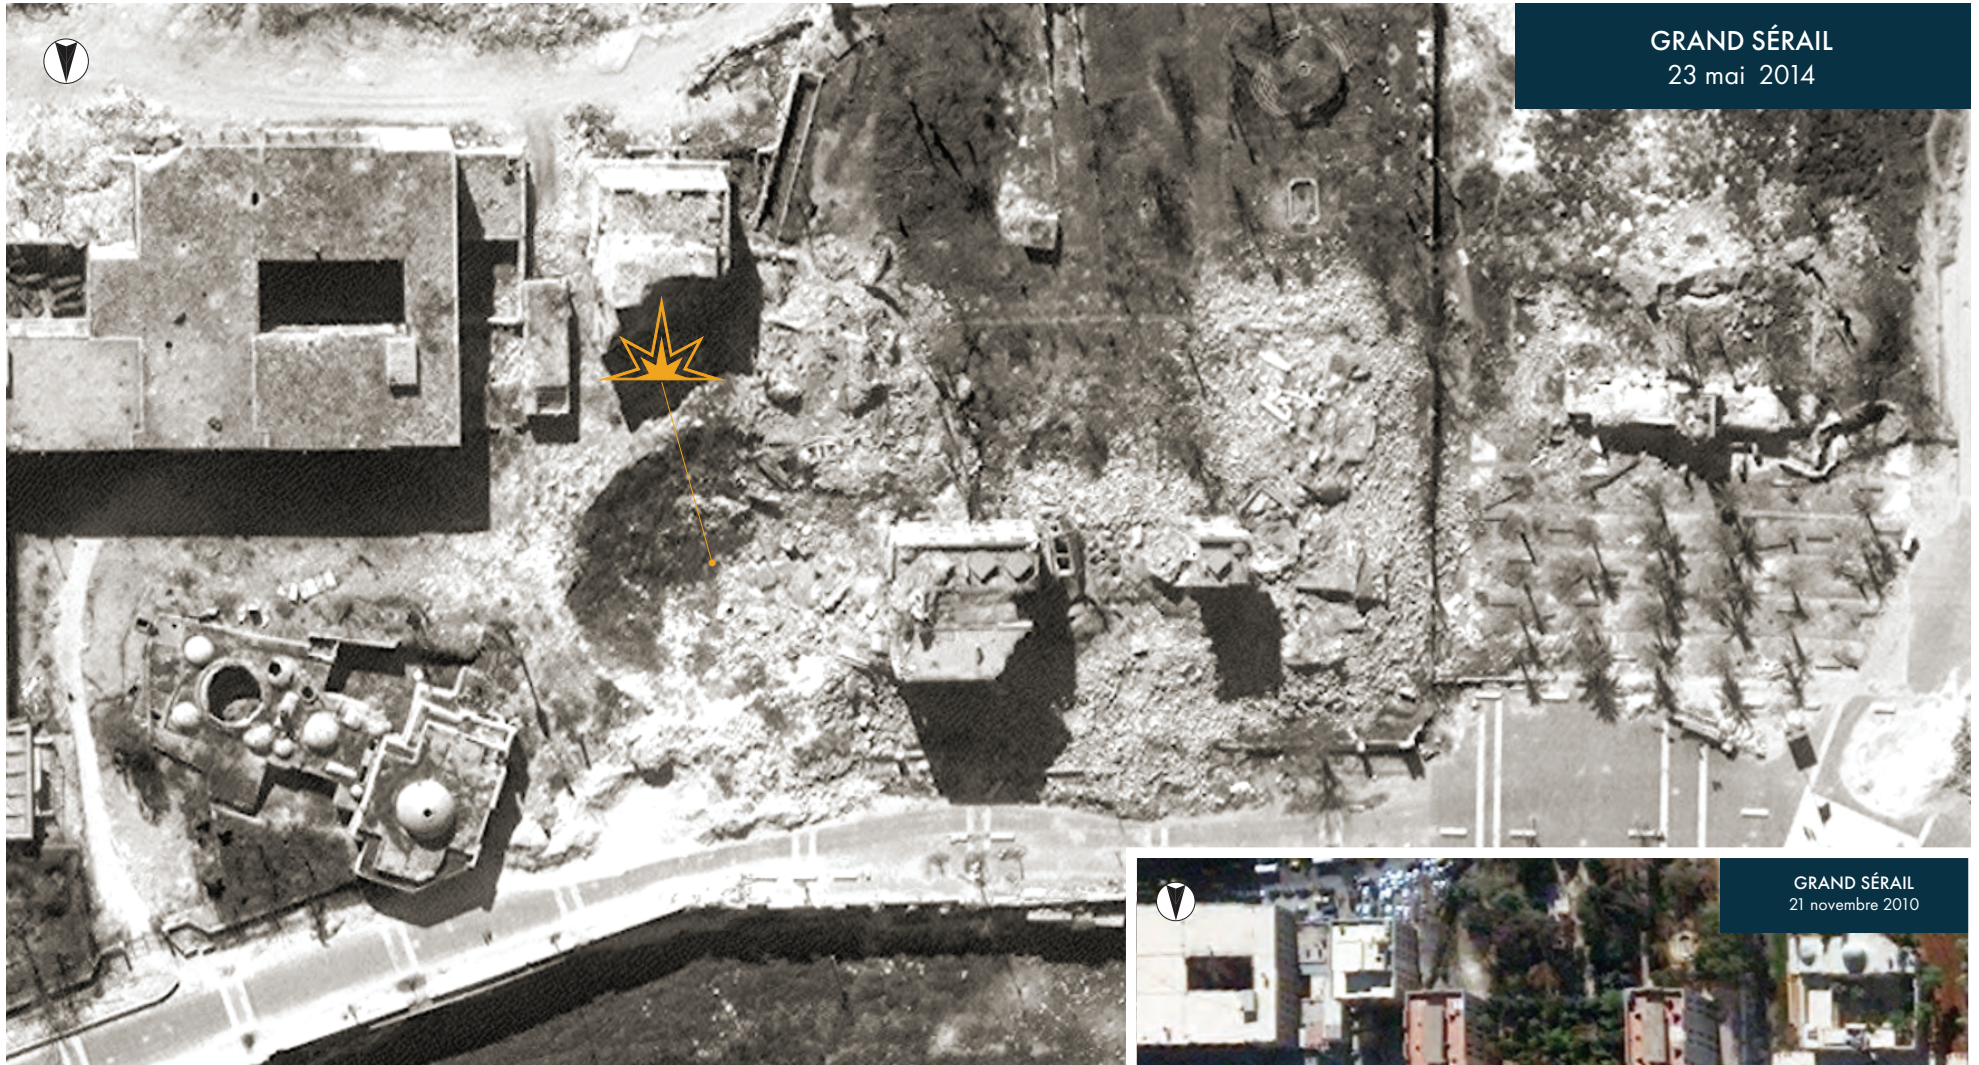
Le Grand Sérail était le siège régulier du gouverneur et du maire de la ville depuis les premières années de l'État de Syrie et constituait un important spécimen d'architecture moderne locale. La perte historique globale peut donc être considérée comme majeure.

Images 67 et 68. Grand Séraïl. En bas à droite (avant) : 21 novembre 2010 © 2010 DigitalGlobe (Source : U.S. Department of State, NextView License). Pleine page (après) : 23 mai 2014 © 2014 DigitalGlobe (Source : U.S. Department of State, NextView License).
