# CINQ ANNÉES DE CONFLIT

État du patrimoine  
culturel dans l'Ancienne  
ville d'Alep

Analyse pluri-temporelle détaillée à base  
d'imagerie satellitaire des dommages subis  
par l'Ancienne ville d'Alep

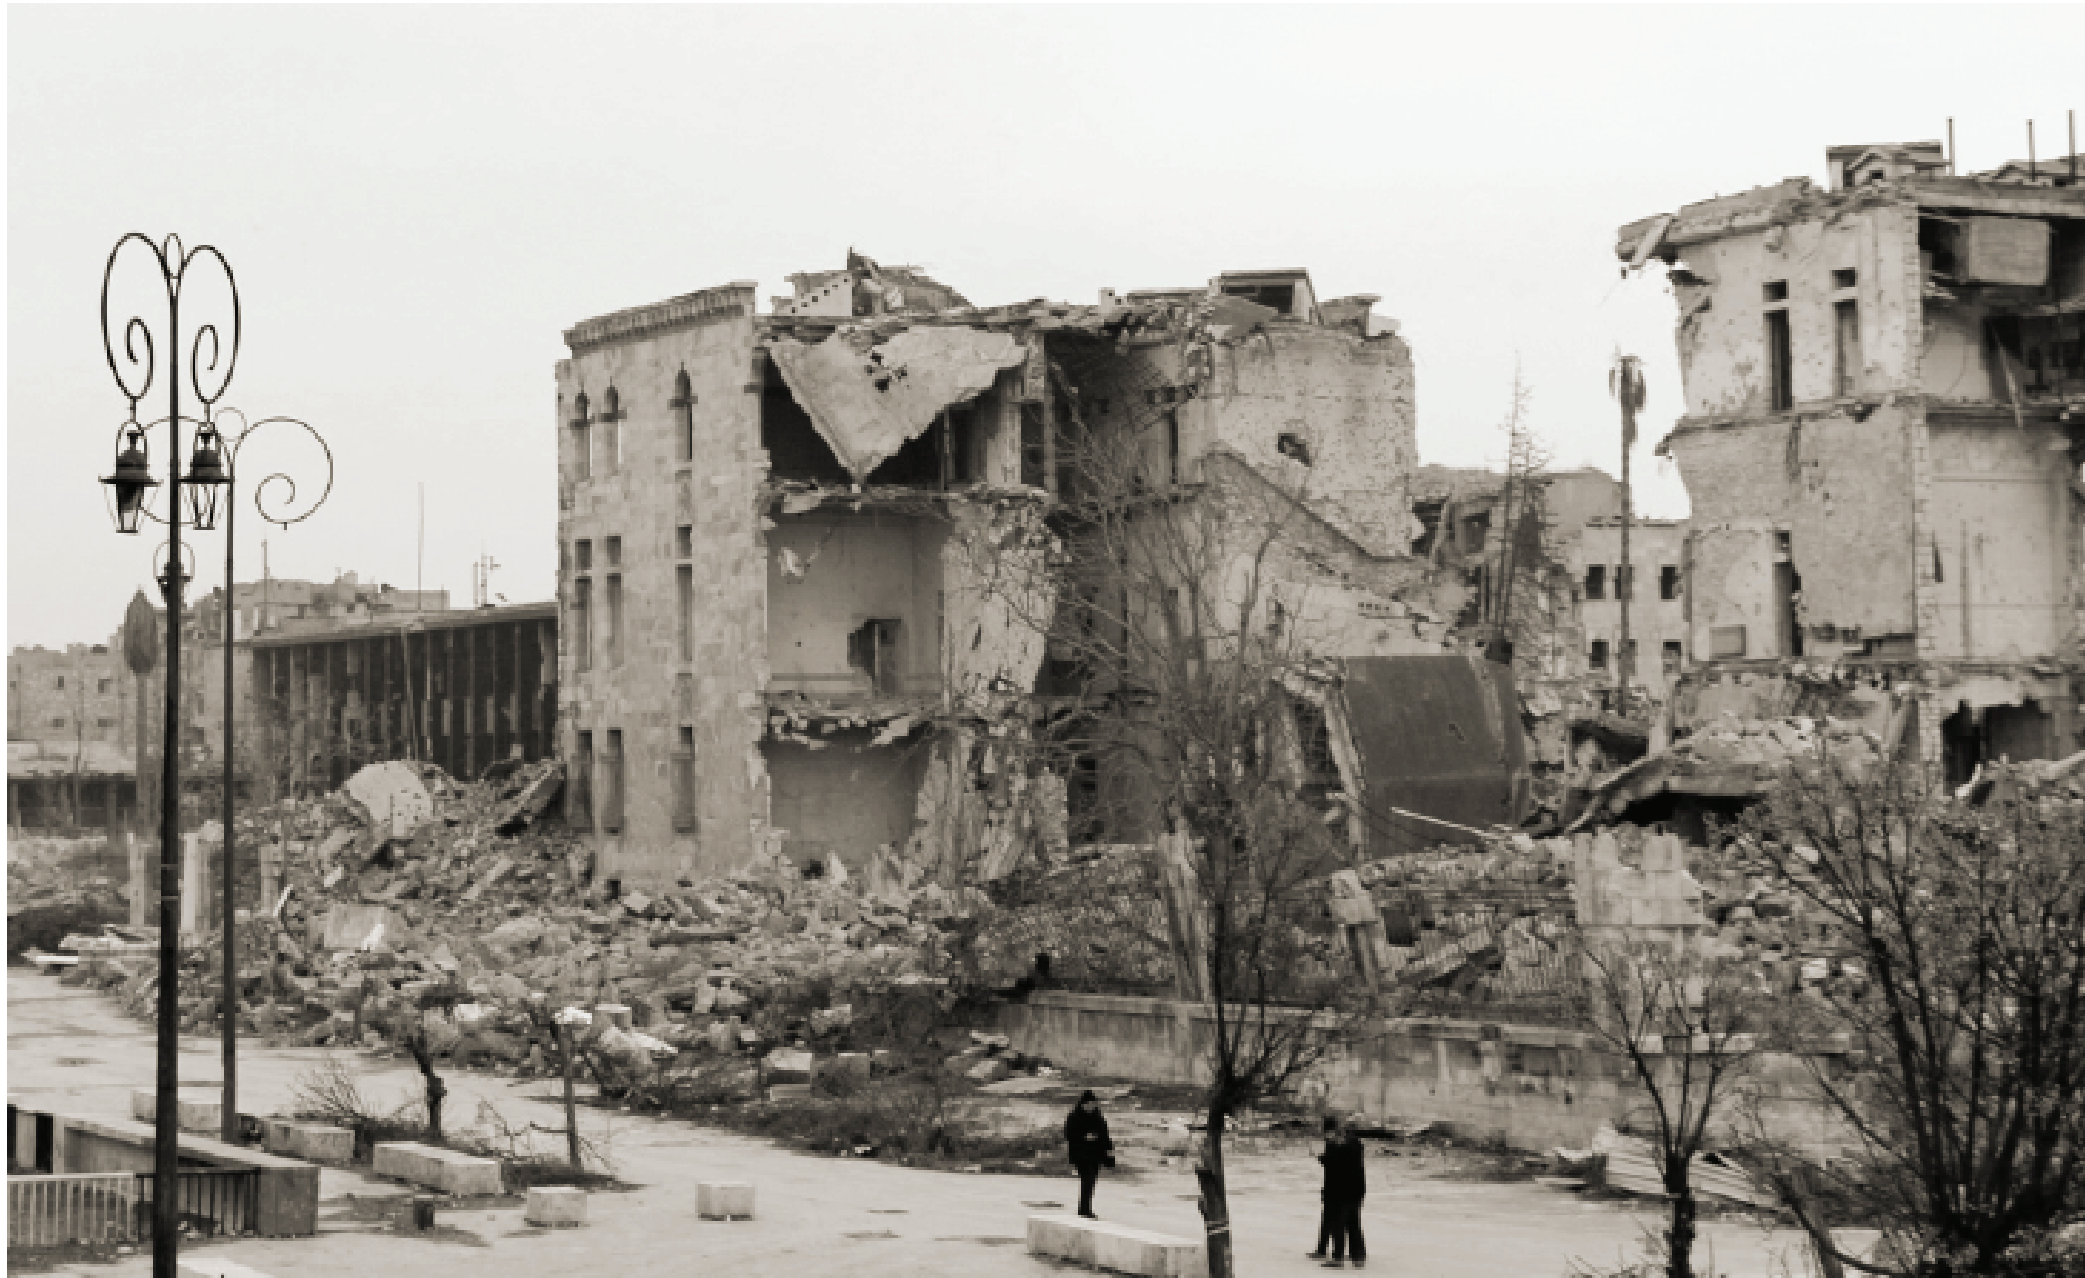
Débris du Grand Sérail. Date de la photo : 16 janvier 2017 © UNESCO/C. Menegazzi.
